**PROTOKÓŁ OKRESOWEJ KONTROLI ~~ROCZNEJ~~ / PIĘCIOLETNIEJ\* NR 128/2005**
**- PRZEGLĄDU ~~PODSTAWOWEGO~~ / ROZSZERZONEGO\* OBIEKTU MOSTOWEGO**

| Dane identyfikacyjne obiektu | | | | | | | | | | | | | |
|---|---|---|---|---|---|---|---|---|---|---|---|---|--|
| 1 | Numer ewidencyjny (JNI): 11 123 456 | | | | | | | 5 | JAD: GDDKiA, Oddział w X | | | | |
| 2 | Nr drogi: 88 | | | | | | | 6 | Najbliższa miejscowość: Piotrowice | | | | |
| 3 | Kilometraż: 2,345 | | | | | | | 7 | Rodzaj i nazwa przeszkody: rzeka Biała | | | | |

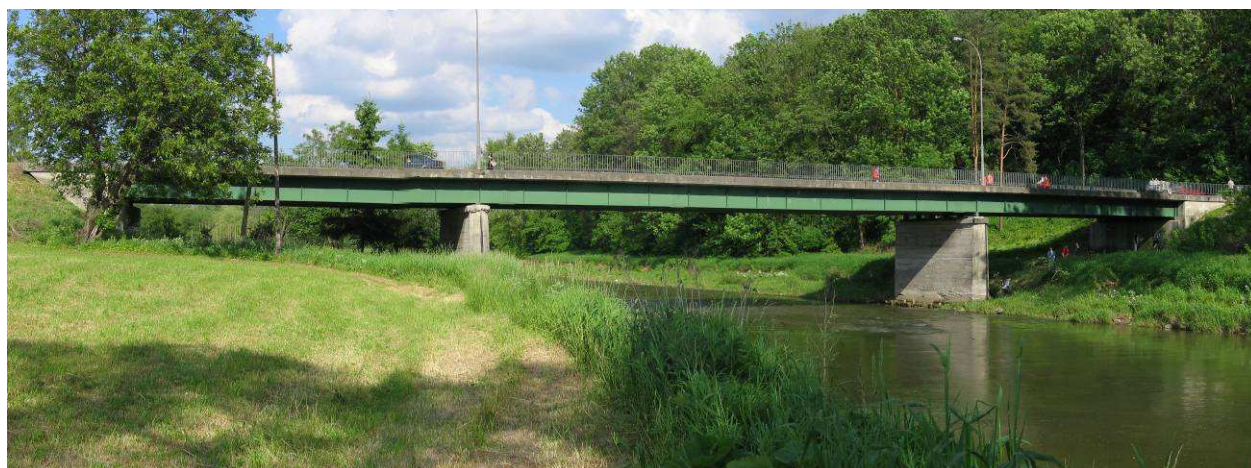
Fot. 1. Widok mostu z boku od strony góry rzeki

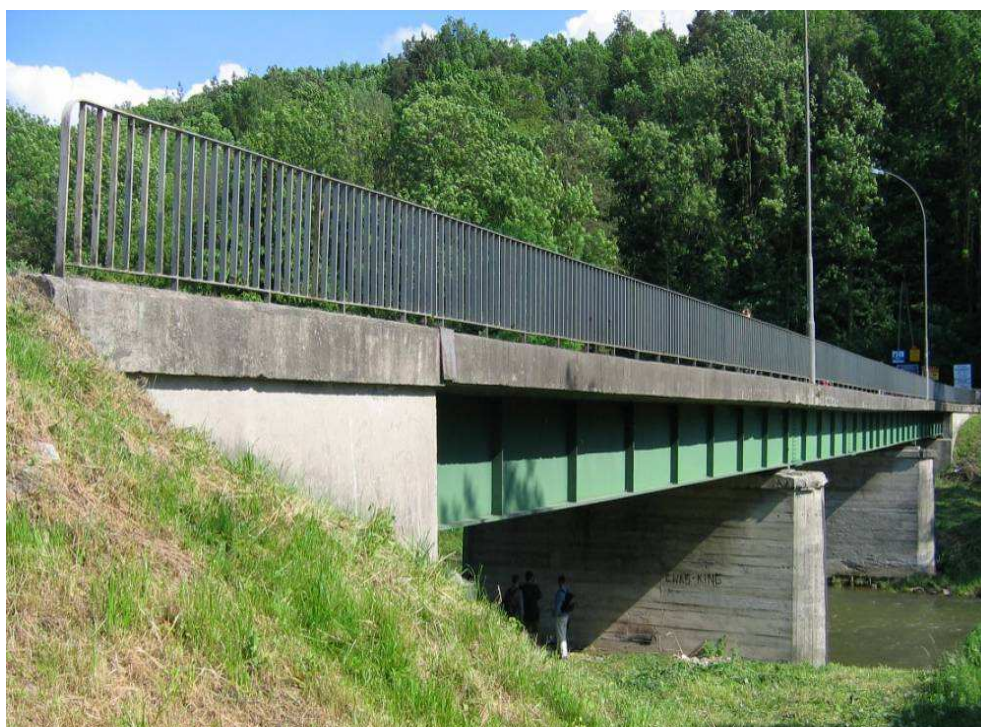
Fot. 2. Widok wzdłuż mostu, od strony góry rzeki. Na pierwszym planie przyczółek od strony Krakowa - podpora nr 1

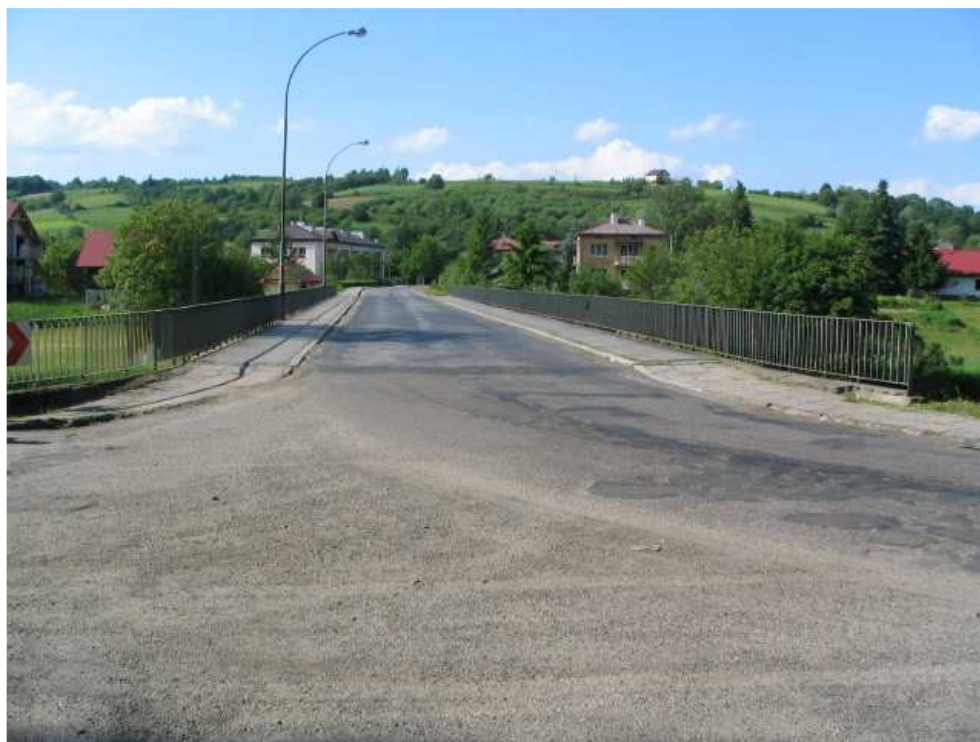
Fot. 3. Widok dojazdu od strony Tarnowa

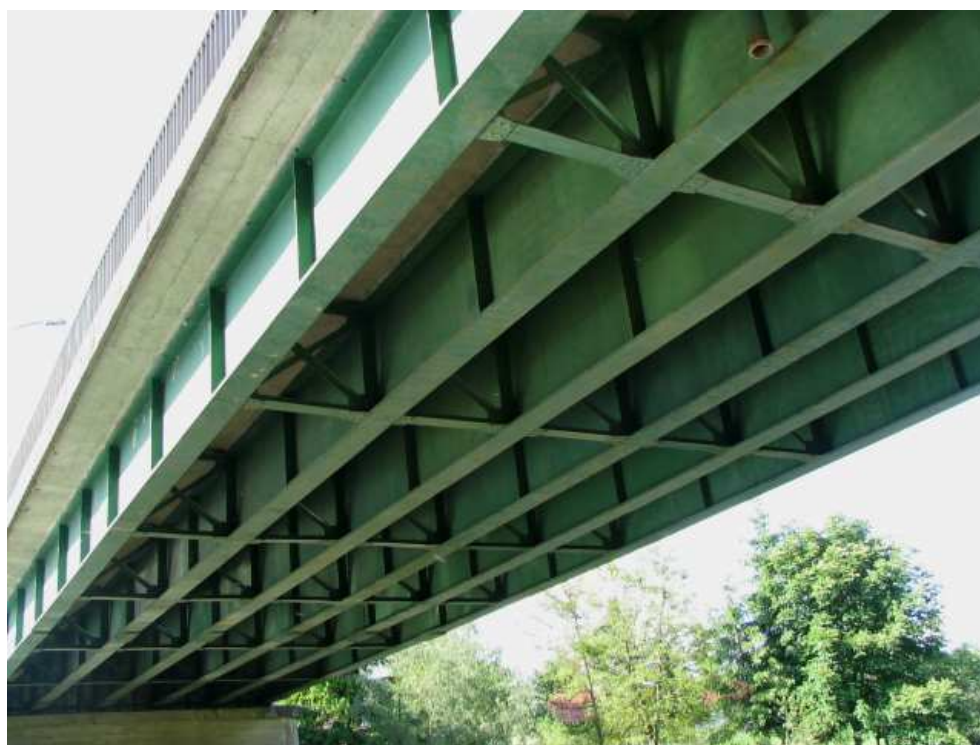
Fot. 4. Widok mostu od spodu

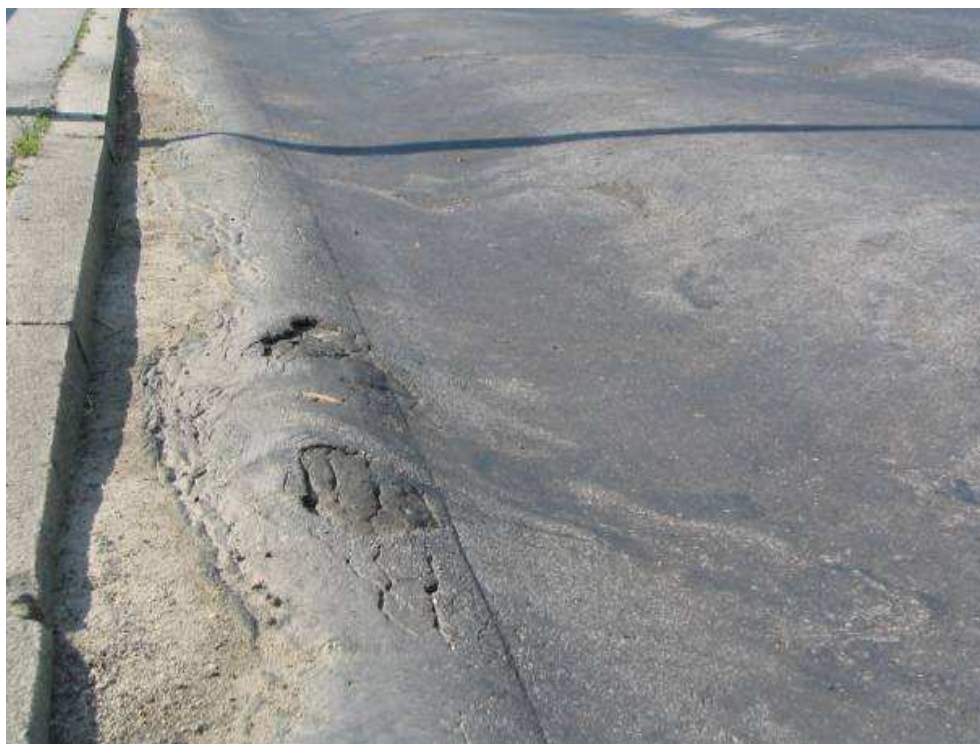
Fot. 5. Pęknięcia nawierzchni jezdni i koleiny o głębokości do 5 cm spowodowane złą jakością materiału nawierzchni, starzeniem materiału i intensywną eksploatacją. Brak spadków poprzecznych utrudnia dopływ wody do urządzeń odwadniających

- Wykonać frezowanie nawierzchni – zlikwidować koleiny i uzupełnić ubytki asfaltu na jezdni i chodnikach
- Wykonać prace porządkowe na obiekcie: oczyścić chodniki i jezdnię z zanieczyszczeń i roślinności; usunąć zanieczyszczenia z ław podłożyskowych
- Naprawić balustradę po lewej stronie mostu
- Wniosek:** wykonać ekspertyzę przyczółka od strony Krakowa (podpora nr 1) - do końca br.

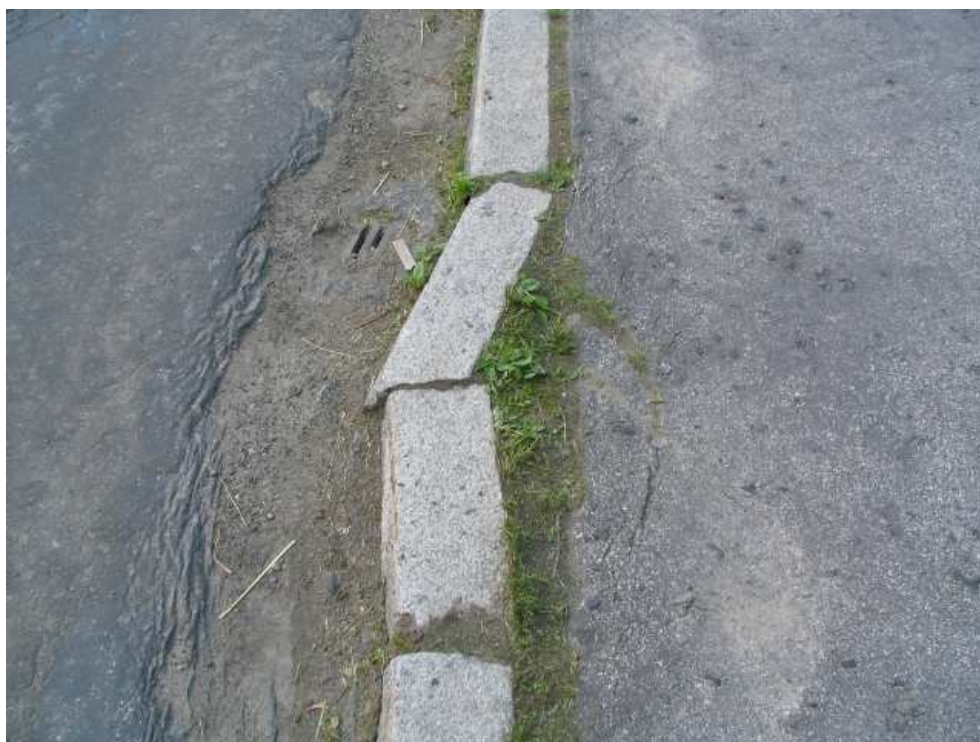
Fot. 6. Przemieszczenie, ubytki i brak spoinowania krawężnika na lewym chodniku; zanieczyszczenie kratki ściekowej i wegetacja roślin

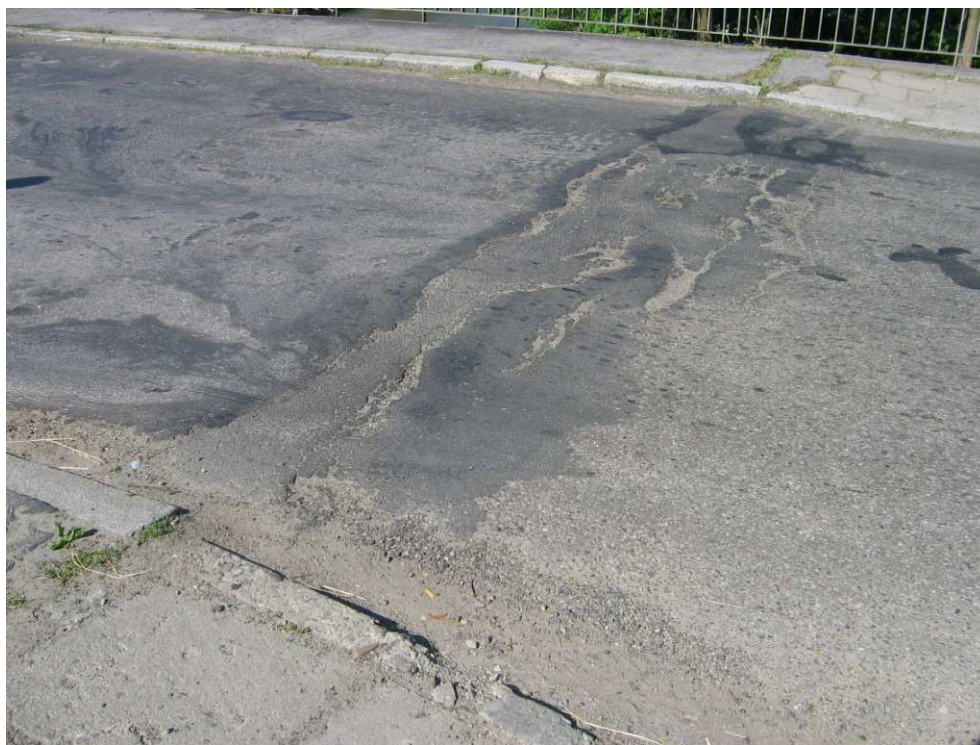
Fot. 7. Spękania i deformacje nawierzchni nad podporą nr 4 (przyczółek od strony Tarnowa) spowodowane brakiem odpowiedniego urządzenia dylatacyjnego. Zbyt mała wysokość krawężników spowodowana ułożeniem wielu warstw nawierzchni

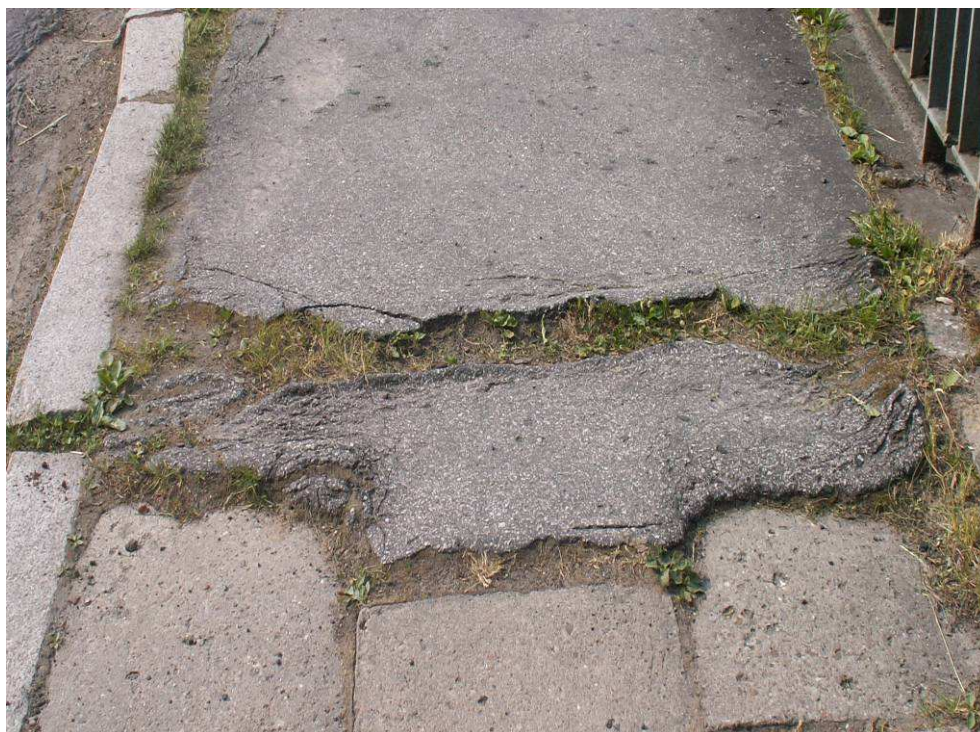
Fot. 8. Pęknięcia, nierówności i wegetacja roślin, na chodniku po lewej stronie mostu – nad podporą nr 4. Przyczyną uszkodzeń jest brak właściwego urządzenia dylatacyjnego i brak systematycznych prac utrzymaniowych

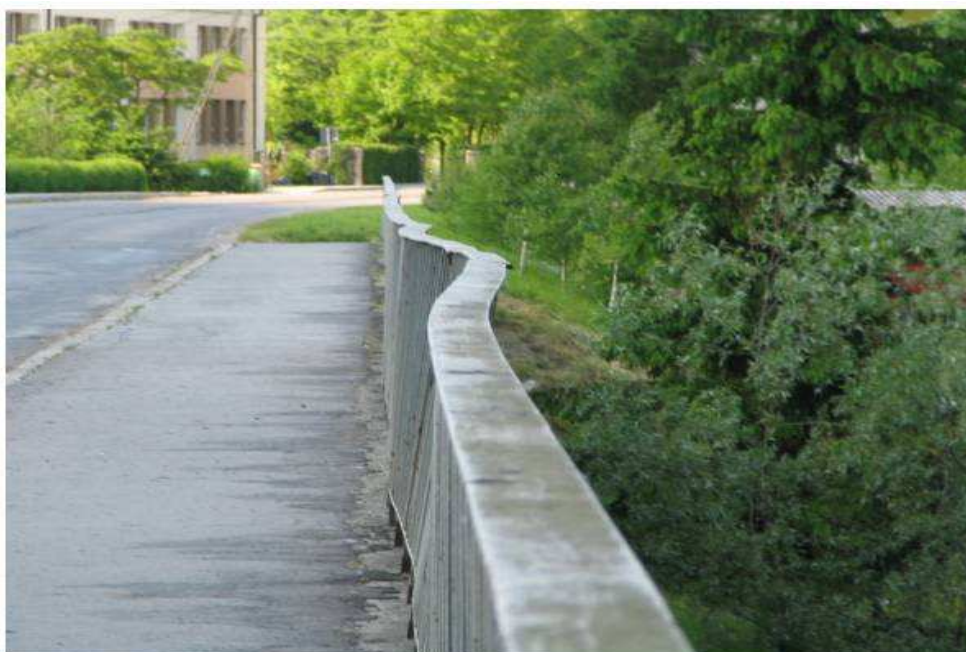
Fot. 9. Balustrada po lewej stronie mostu zdeformowana na skutek uderzenia pojazdu.  
Maksymalne odchylenie poręczy od właściwego położenia wynosi około 20 cm.

| Lp. | Element | Wyszczególnienie rodzaju prac | Tryb wykonania | Jednostka miary | Szacunkowa liczba jednostek | Cena jednostkowa [zł] | Wartość robót [zł] |
|---|---|---|---|---|---|---|---|
| 5 | Balustrady, bariery ochronne, osłony | Naprawa balustrady z lewej strony mostu | 1 | Mg | 0,20 | 4500,00 | 900,00 |

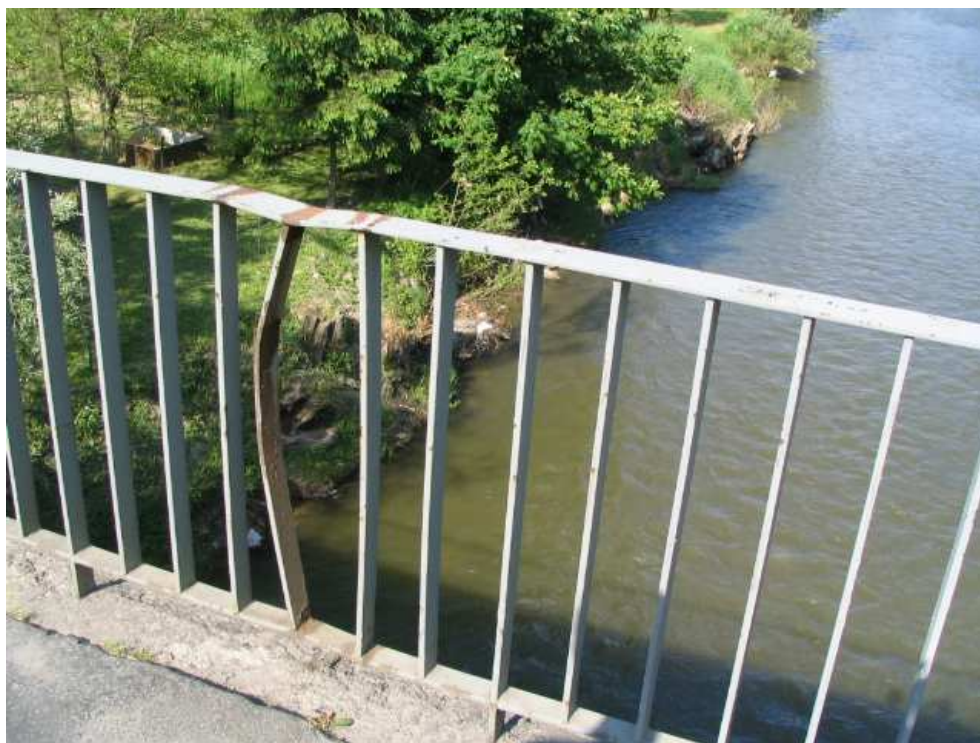
Fot. 10. Zdeformowana balustrada po lewej stronie mostu – widoczne miejsce uderzenia pojazdu

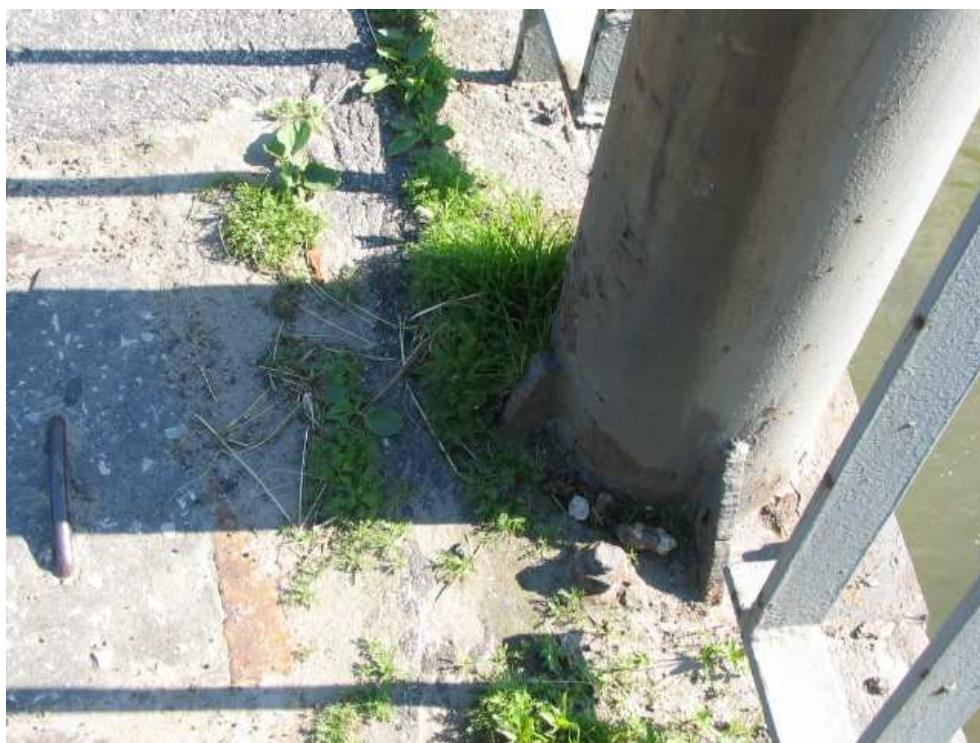
Fot. 11. Wegetacja roślin i zanieczyszczenia w otoczeniu latarni powstałe na skutek braku systematycznych prac utrzymaniowych

| Lp. | Element | Wyszczególnienie rodzaju prac | Tryb wykonania | Jednostka miary | Szacunkowa liczba jednostek | Cena jednostkowa [zł] | Wartość robót [zł] |
|---|---|---|---|---|---|---|---|
| 21 | Urządzenia obce | Oczyszczenie zamocowań latarni | 1 | szt. | 2 | 15 | 30,00 |

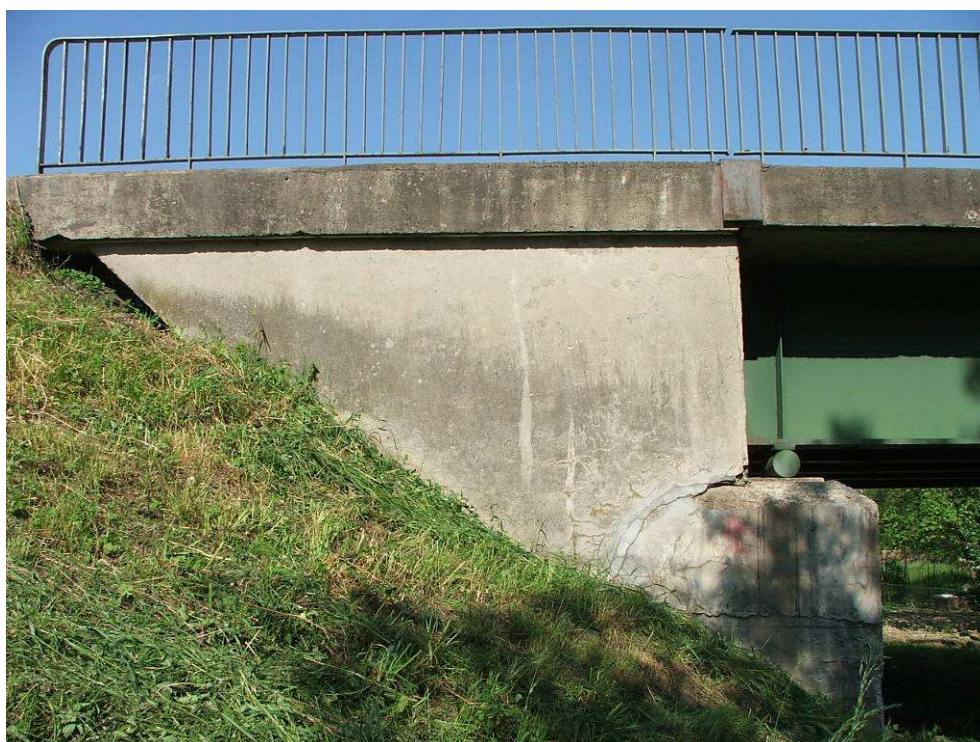
Fot. 12. Zarysowanie i pęknięcia prawego skrzydła podpory nr 1 oraz ubytki stożka nasypu odsłaniające górną część skrzydła

Zlecić wykonanie ekspertyzy przyczółka od strony Krakowa (podpora nr 1). Decyzja o zakresie remontu zostanie podjęta po otrzymaniu wyników ekspertyzy.

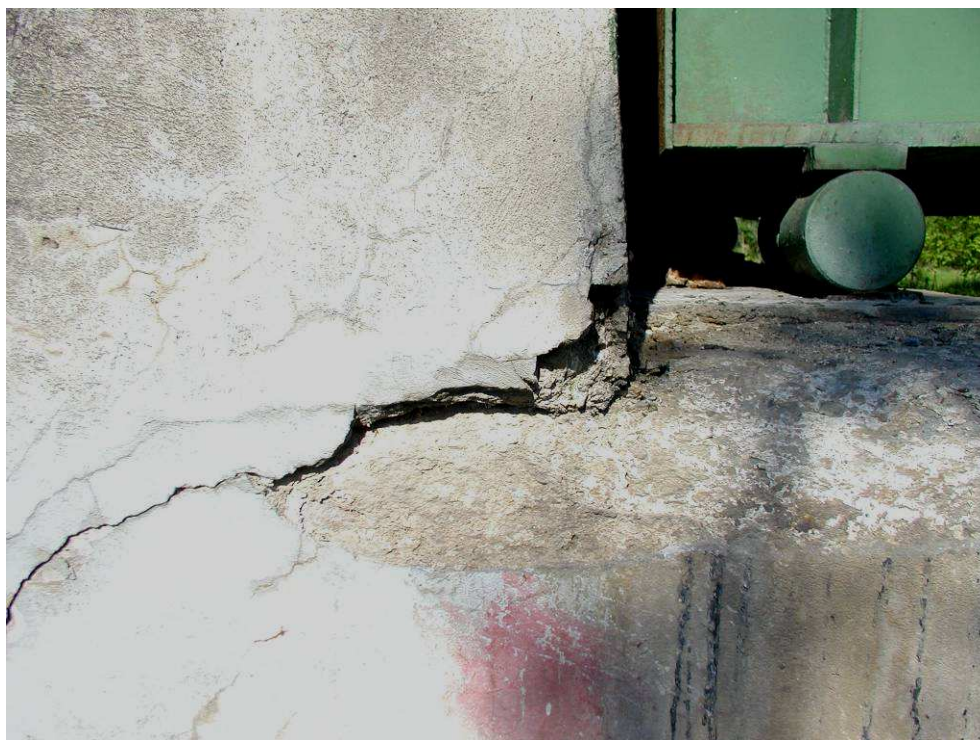
Fot. 13. Pęknięcie skrzydła podpory nr 1 - zbliżenie od strony dołu rzeki. Uszkodzenie prawdopodobnie jest spowodowane złym odwodnieniem przyczółka i zanieczyszczeniem szczeliny dylatacyjnej

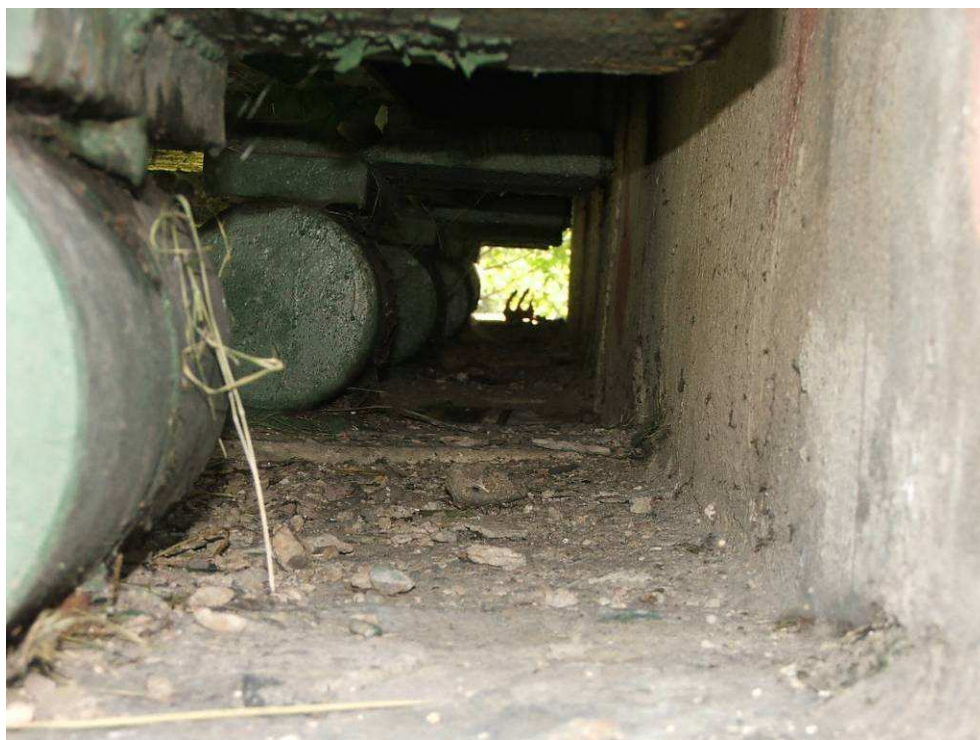
Fot. 14. Zanieczyszczenia ławy podłożyskowej, ciosów i blach dolnych łożysk na podporze nr 1. ograniczające swobodny ruchu przęsła. Przyczyną jest brak systematycznych prac utrzymaniowych

| Lp. | Element | Wyszczególnienie rodzaju prac | Tryb wykonania | Jednostka miary | Szacunkowa liczba jednostek | Cena jednostkowa [zł] | Wartość robót [zł] |
|---|---|---|---|---|---|---|---|
| 13 | Przyczółki | Usunięcie zanieczyszczeń z ław podłożyskowych | 1 | m <sup>2</sup> | 20 | 4,00 | 80,00 |

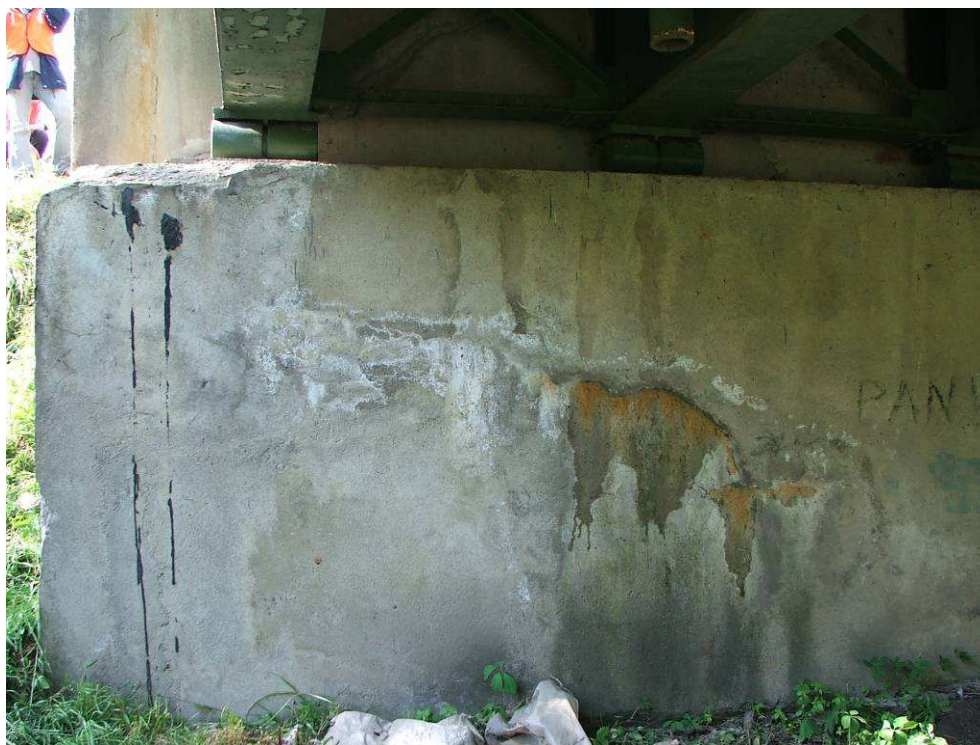
Fot. 15. Korozja betonu, zarysowania i przecieki przez ścianę czołową podpory nr 1. Przyczyną uszkodzeń jest nieszczelna izolacja przyczółka, złe odwodnienie zasypki przyczółka, jezdni i dojazdu do mostu

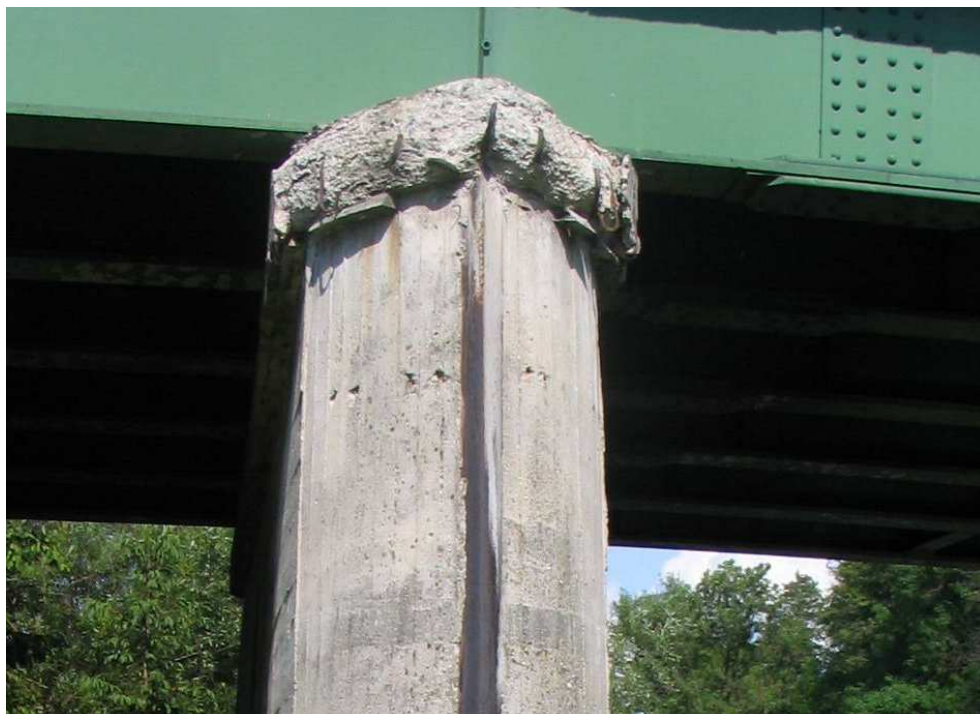
Fot. 16. Ubytki i korozja betonu gzymsu podpory nr 2. Widoczne skorodowane pręty zbrojeniowe

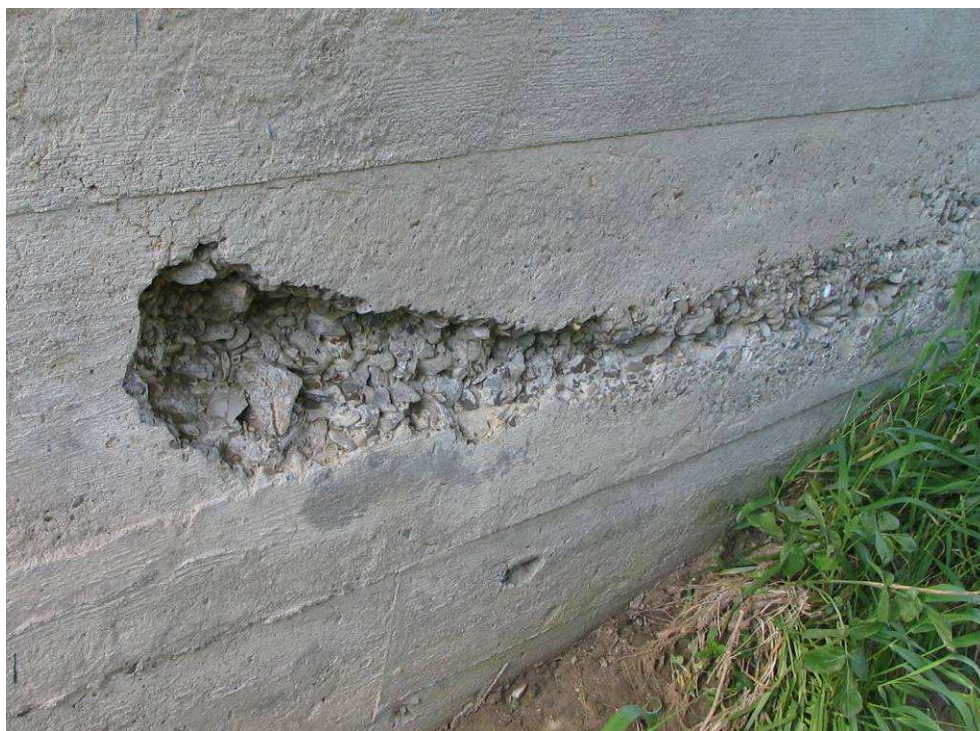
Fot. 17. Ubytki betonu do głębokości ok. 10 cm w korpusie podpory nr 2. Przyczyną ubytków jest zła jakość - niejednorodność betonu z którego wykonano korpus.

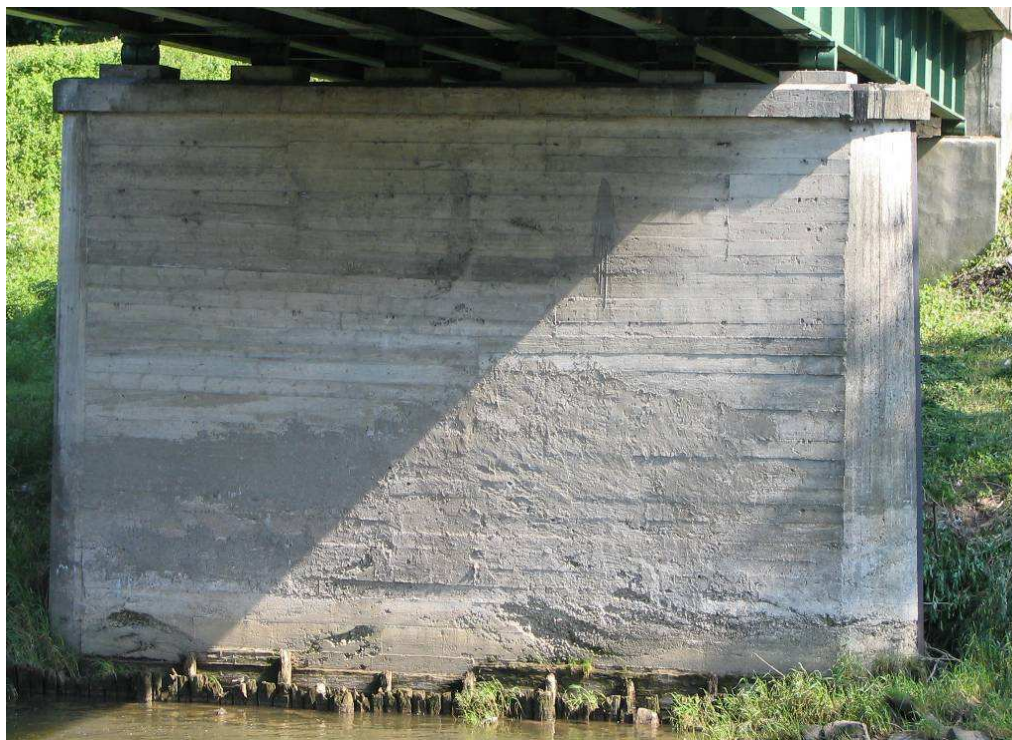
Fot. 18. Raki i ubytki betonu w korpusie podpory nr 3 – największe o głębokości do 5 cm występują w strefie zmiennego poziomu wody

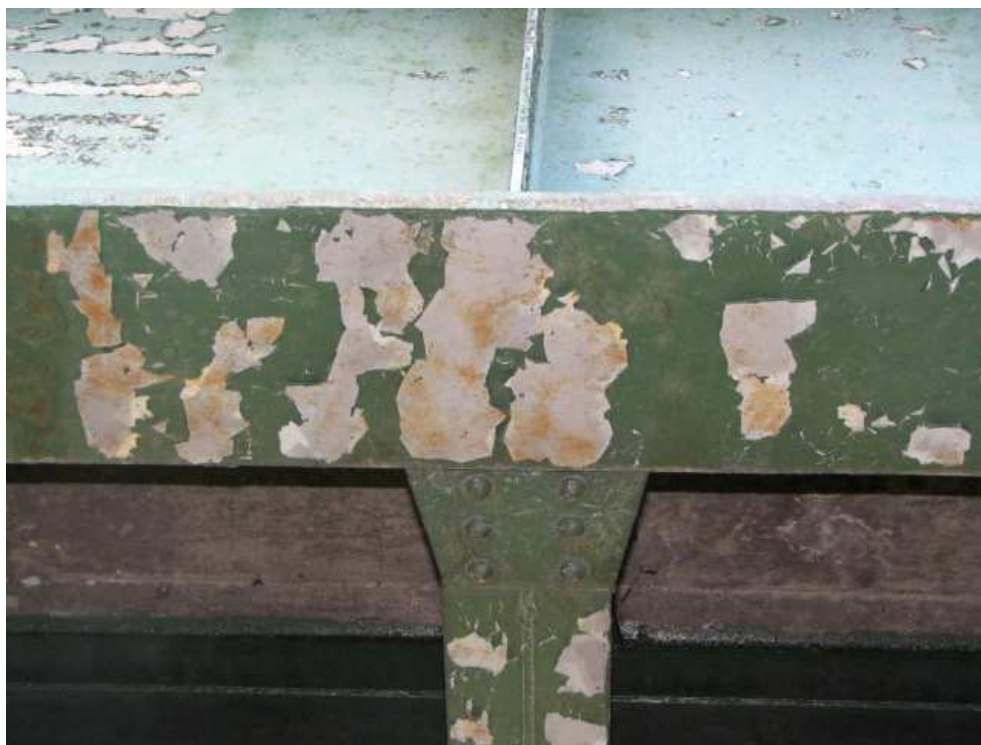
Fot. 19. Charakterystyczne dla całego mostu zniszczenie powłoki antykorozyjnej na pasie dolnym dźwigara

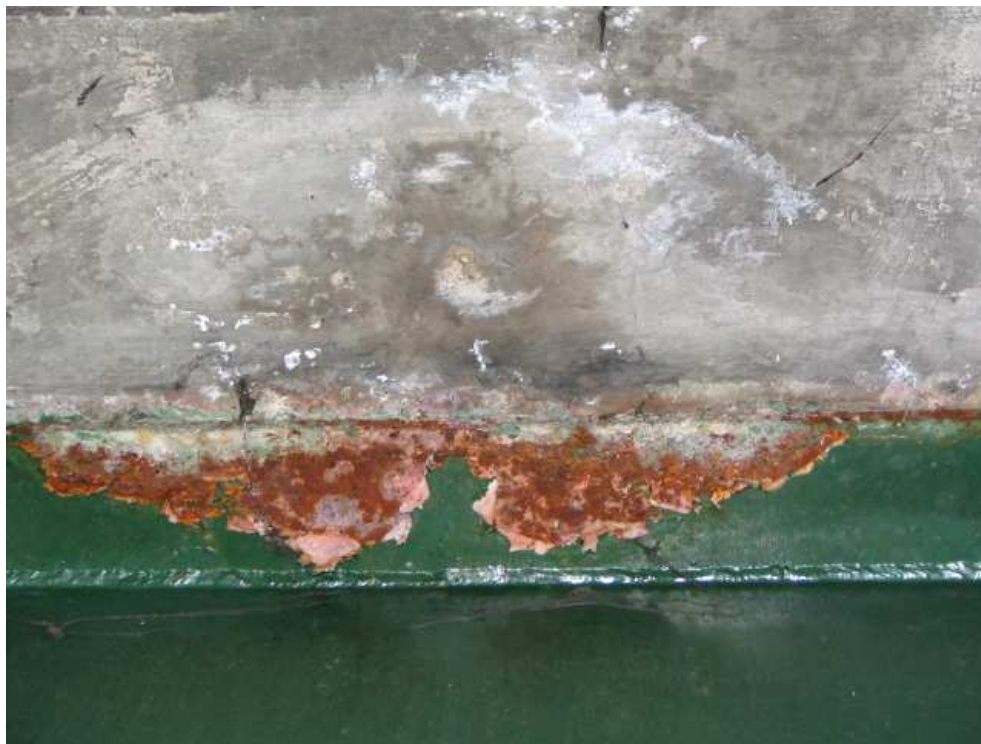
Fot. 20. Przeciek przez płytę pomostu i korozja górnego pasa dźwigara nr 5 w przęśle nr 2. Przyczyną jest miejscowe uszkodzenie izolacji pomostu

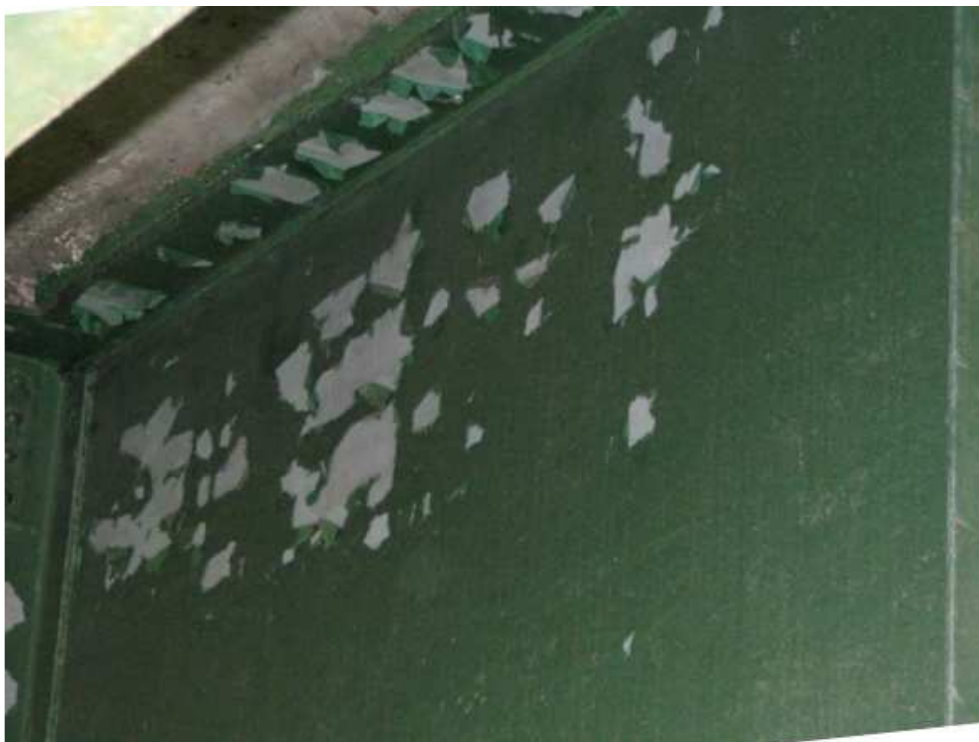
Fot. 21. Typowe dla całego mostu zniszczenie powłoki antykorozyjnej środnika dźwigara głównego - przyczyną jest złe wykonanie prac malarskich

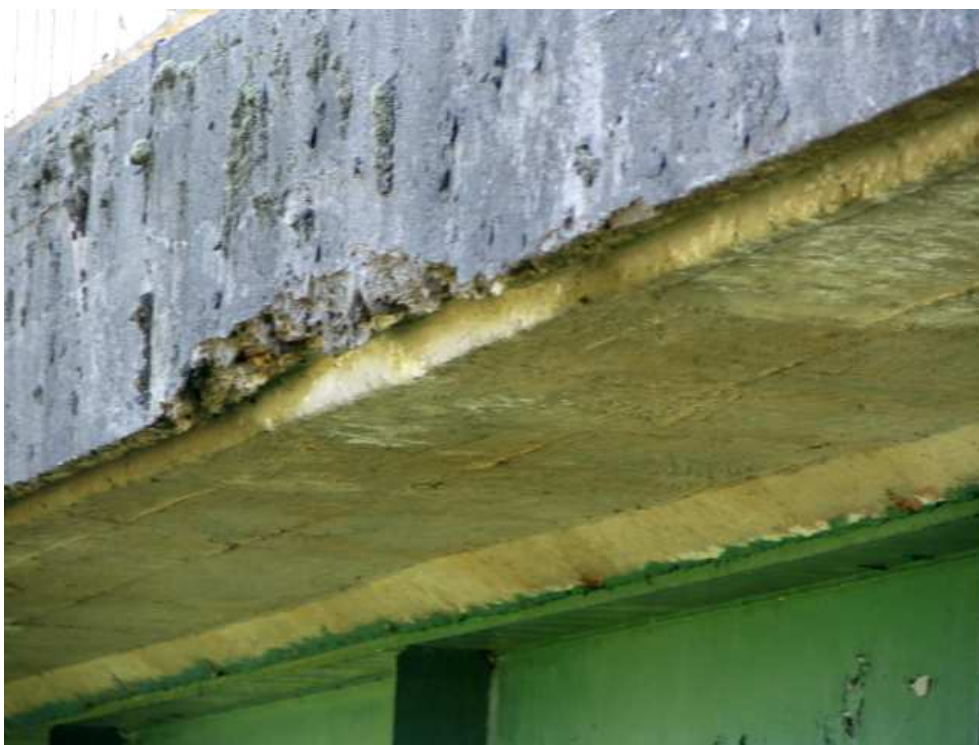
Fot. 22. Korozja betonu i ubytki gzymsu po prawej stronie mostu

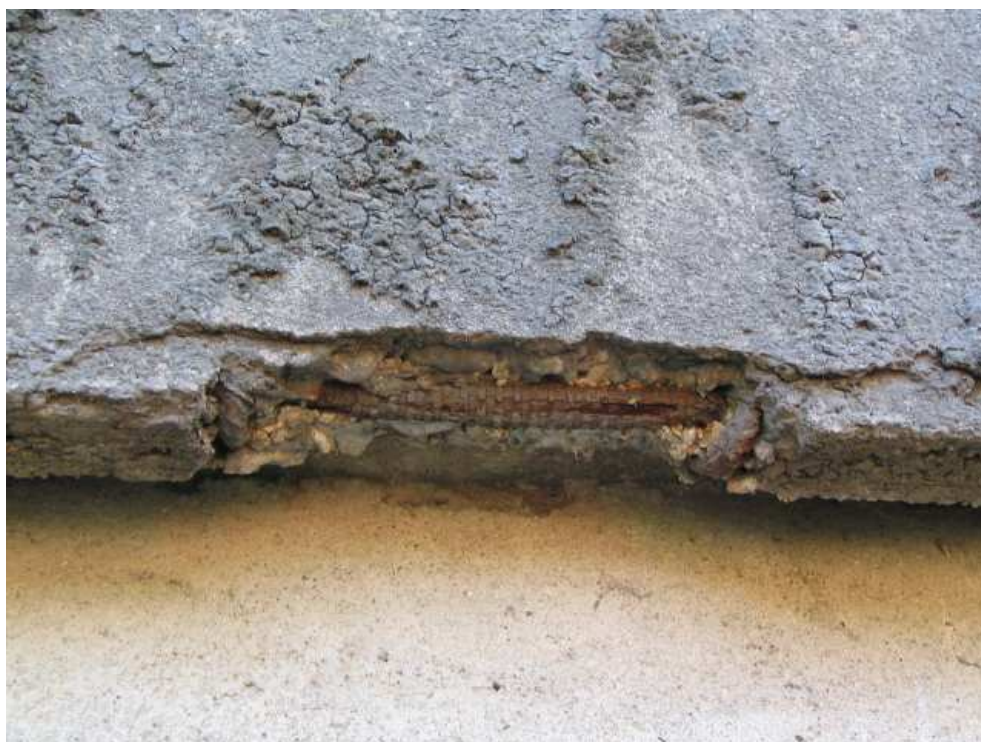
Fot. 23. Ubytki betonu, odsłonięte zbrojenie gzymsu po lewej stronie mostu

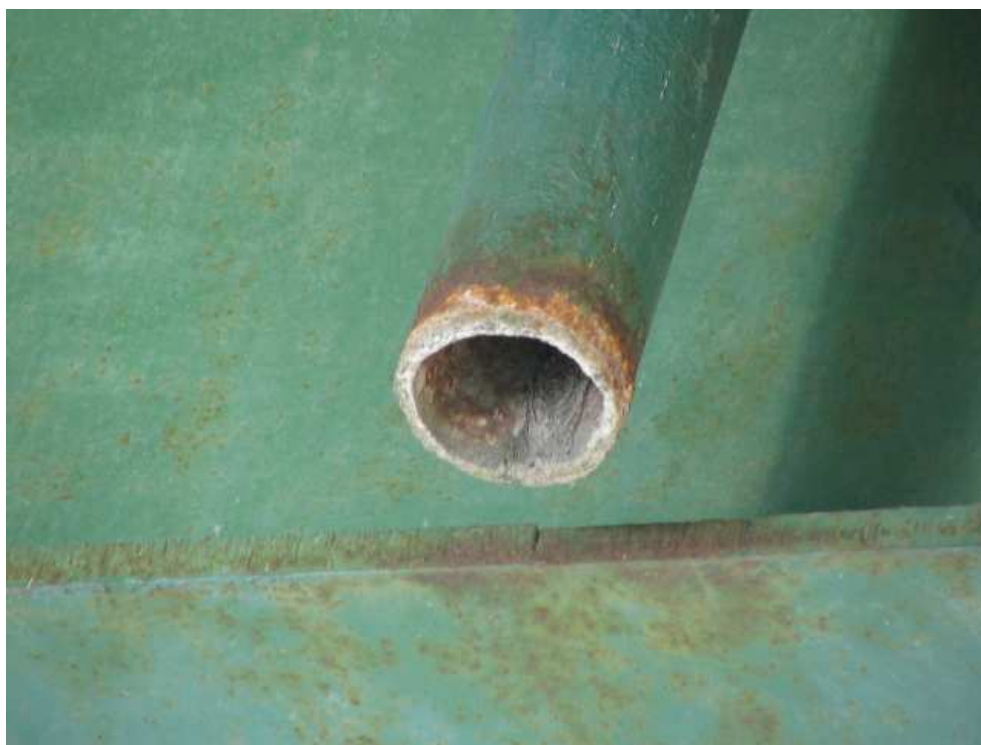
Fot. 24. Początki korozji rury spustowej w przęśle nr 1. Zbyt krótka rura spustowa powoduje zaciekanie wody i korozję pasa dolnego dźwigara
