## ***EKSPERTYZA TECHNICZNA***

dotycząca stanu technicznego budynku Przedszkola Nr 1  
położonego w Ustroniu przy ul. Partyzantów nr 9.

Skoczów, grudzień 2010r

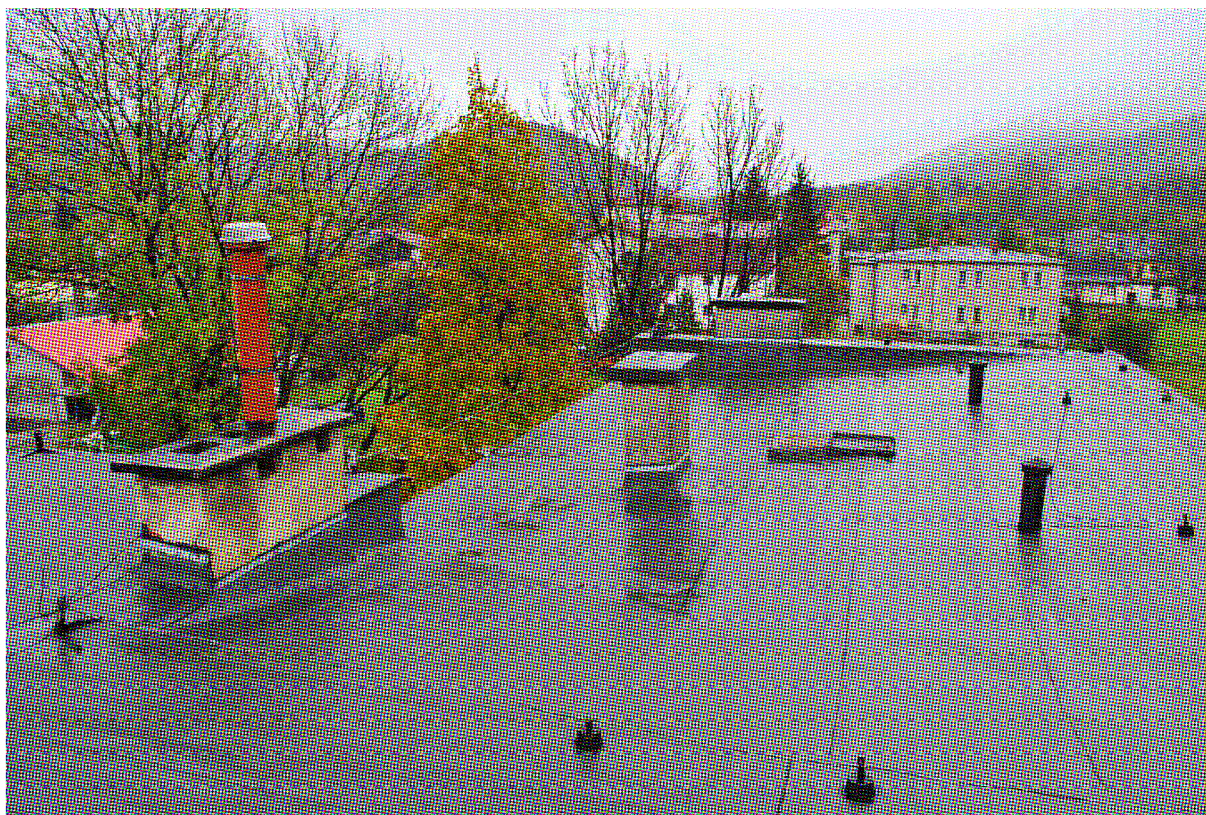
przekroju pionowym. Na wiązarach opierają się dwie płatwie dachowe skrajne o przekroju 13 x 16 cm i płatew środkowa o przekroju 14 x 15 cm. Na płatwiach wsparte są dwuprzęsłowe krokwie o przekroju 12 x 16 cm w rozstawie co około 100 cm. W miejscach oparcia na płatwiach krokwie są podcięte od dołu na głębokość 5 cm. Wszystkie elementy konstrukcji dachu wykonane są z drewna świerkowego, tartego. W drewnie istnieją spękania podłużne, a jakość drewna wg szacunku przyporządkować można klasie C18. Cała konstrukcja drewniana jest zaimpregnowana środkiem nadającym drewnu biały kolor. Pokrycie dachu wykonano z papy na pełnym deskowaniu. W części użytkowej poddasza można się spodziewać analogicznej konstrukcji dachu, przy czym wieszak istnieje tu w linii ścianki poprzecznej oddzielającej magazyny od korytarza. Kształt dachu pokazuje zdjęcie nr 2, a konstrukcję dachu pokazują zdjęcia nr 3 i 4.

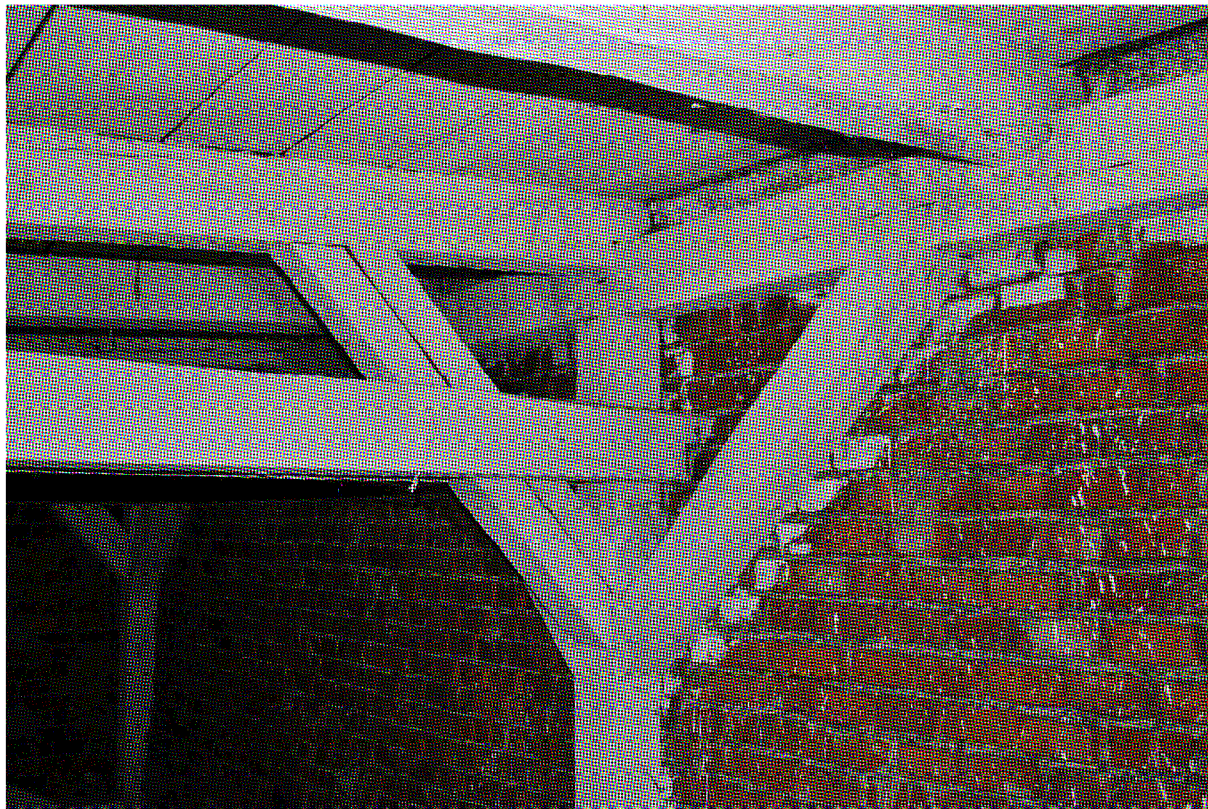
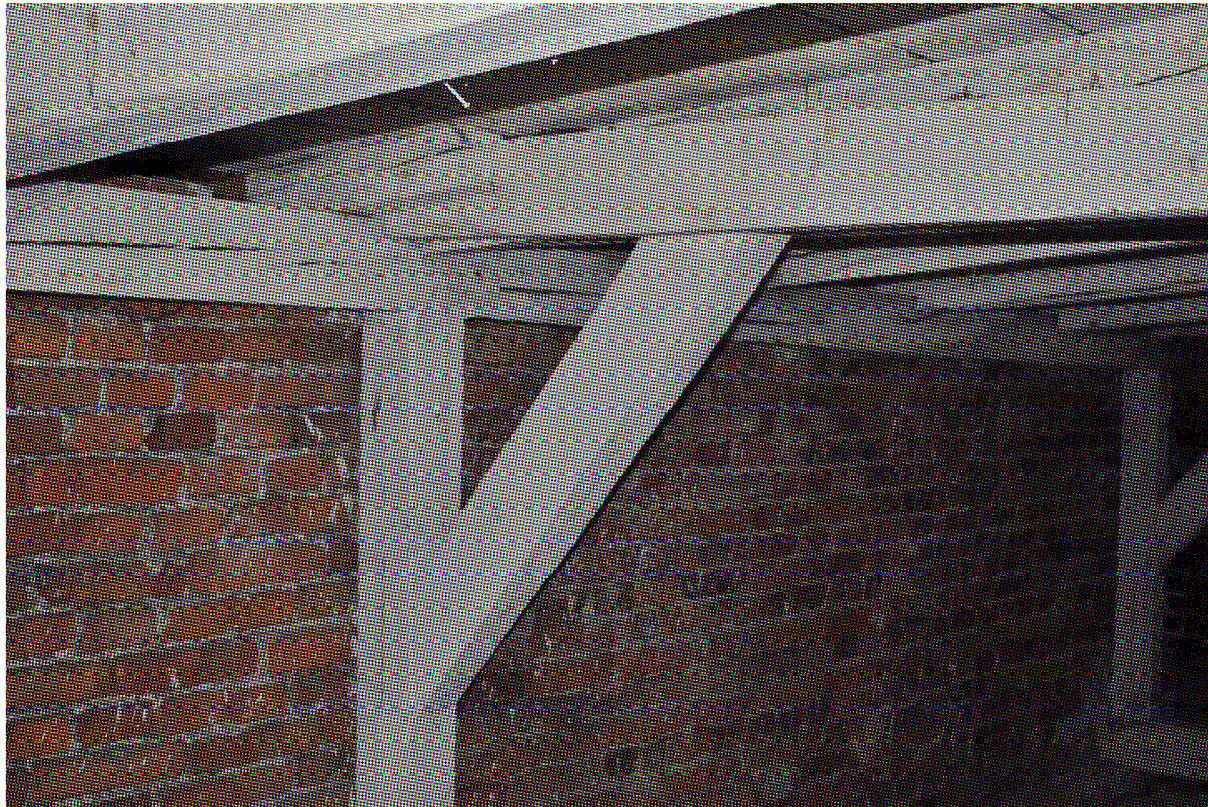
**Konstrukcja dachu** - przedstawiono została na rysunkach w załączniku nr 7.1. Konstrukcja dachu jest widoczna w całości części strychowej. W użytkowej części poddasza, cała konstrukcja drewniana dachu jest osłonięta, niedostępna. Głównym nośnym elementem dachu są więzary wieszarowe. W części strychowej istnieją 3 takie więzary, których rozmieszczenie pokazano na rzucie poddasza, a kształt i wymiary elementów składowych uwidoczniono na

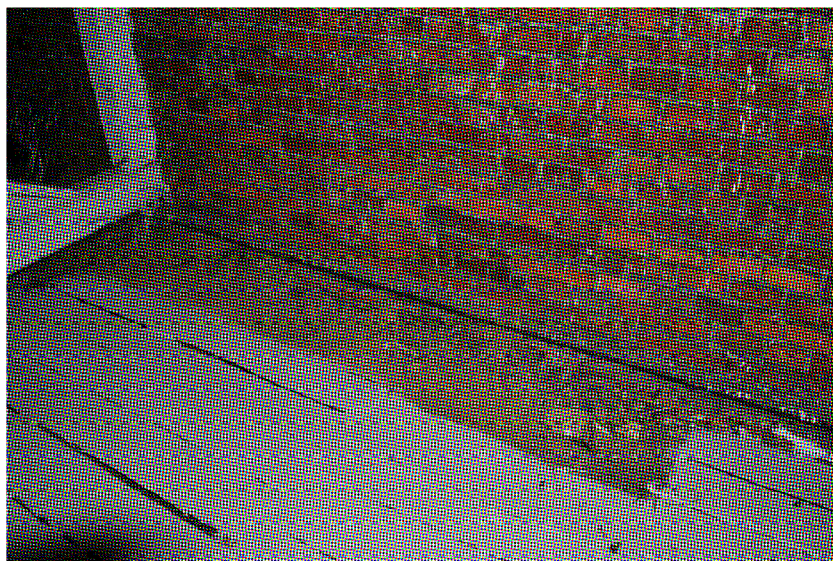
**Strop nad piętrem** - wykonany jest w całości jako drewniany. Jest to strop drewniany, belkowy. W części strychowej belki badano w dwóch odkrywkach wykonanych wzdłuż ścian zewnętrznych. Belki mają przekrój 18 x 22 cm a ich rozstaw wynosi 90 cm. Jakość drewna jest w bardzo zróżnicowanym stanie tj. jedne końce mają kształt regularny z drewna tartego, a inne mają przekrój obły, objęty głęboko posuniętą korozją biologiczną. Bolec metalowy wciskany w drewno z łatwością wchodzi w drewno na głębokość kilku centymetrów.

W drewnie żerują owady. Wg szacunku drewno przyporządkować można klasie C14, Na belkach przybite są deski grubości 2.5 cm. Do spodu przybita jest podsufitka z desek otrzciniowanych i otynkowanych.

Na fragmencie północnym stropu części strychowej, na deskach istnieje warstwa podkładu cementowego grubości 8 cm. Warstw termoizolacyjnych strop nie posiada.

W części użytkowej poddasza stropu nie badano. Dwie odkrywki w tym stropie ( odkrywka nr 2 i 3) wykonane zostały w trakcie badań w ramach ekspertyzy wymienionej w punkcie 2.2. Stwierdzono tu analogiczny strop jak w części strychowej z dodatkową warstwą gruzu ceglanego grubości 8 cm leżącą na pułapie z desek i z dodatkową podłogą z desek na legarach ułożoną na warstwie gruzu. Widok stropu w części strychowej pokazuje zdjęcie nr 5.

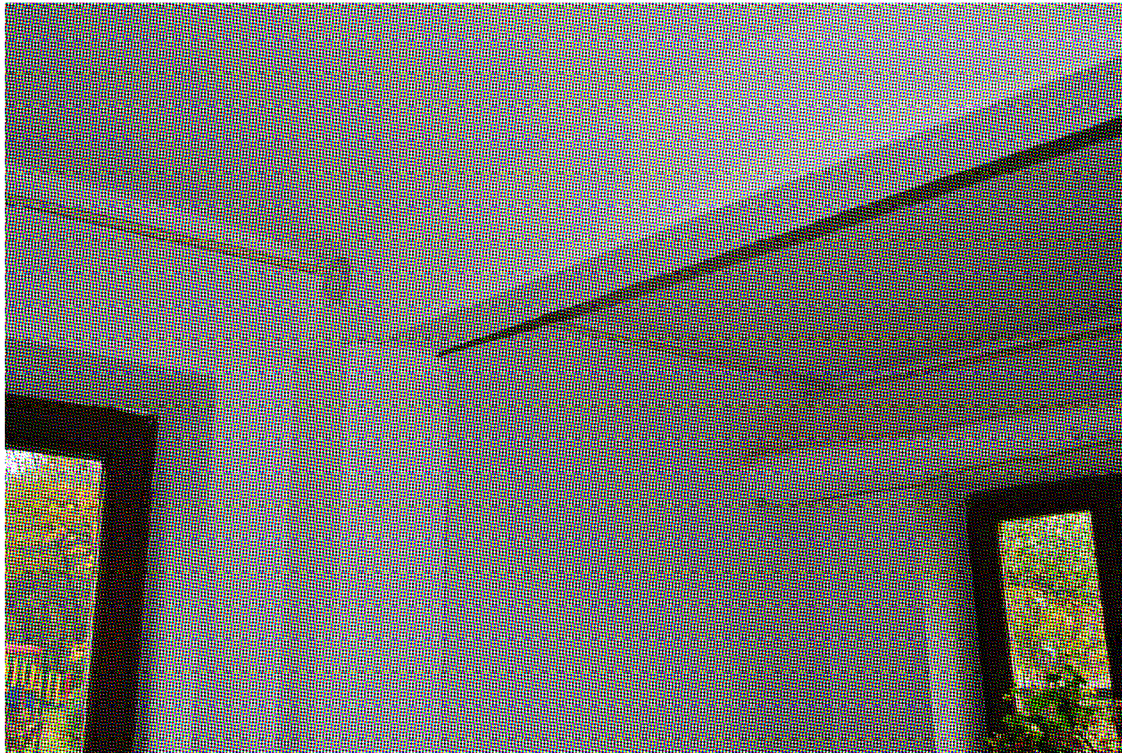
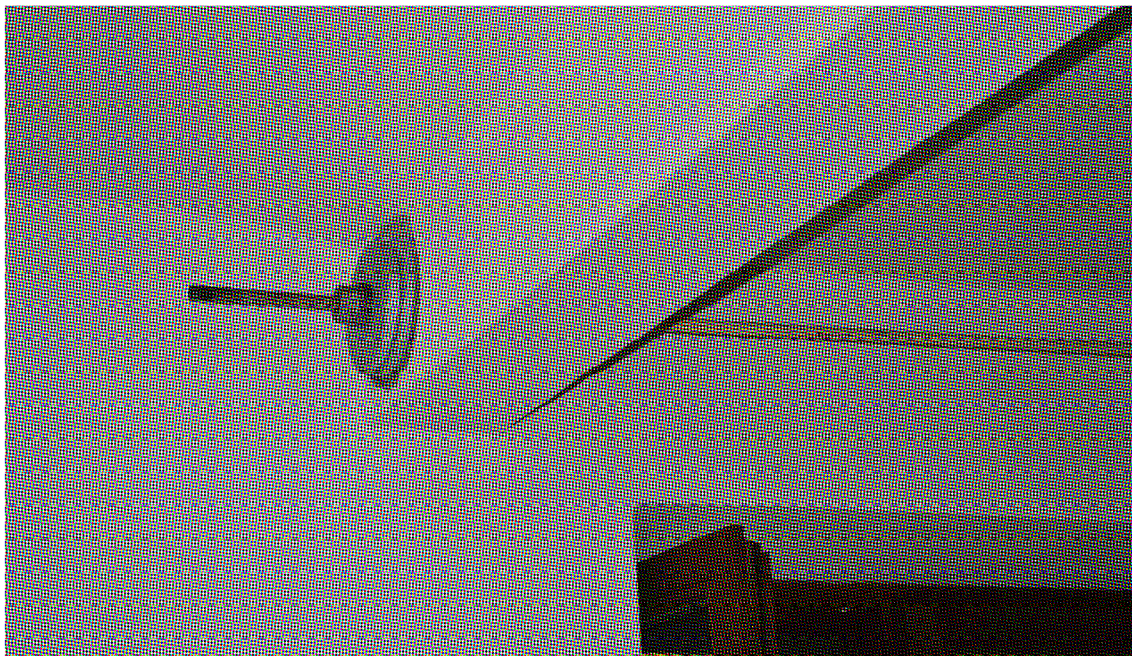
***Strop nad piwnicą*** – to strop żelbetowy, płytowo-żebrowy nad traktem frontowym i nad traktem tylnym. W formie żelbetowej płyty wykonano natomiast strop pod tarasem i pod traktem kuchennym. Wszystkie belki tego stropu są widoczne od dołu, a ich rozmieszczenie pokazano na rzucie piwnic w załączniku nr 7.4. Na stropie wykonany jest podkład cementowy grubości 5 cm, a na nim ułożony jest w salach zajęć parkiet na kleju, a w kuchni, korytarzu i sanitariacie płytki ceramiczne. Wyraźnie pęknięta jest płyta stropowa nad kotłownią. Przebieg pęknięcia naniesiono na rzucie piwnic. W pomieszczeniu przy narożu północno-zachodnim podparta została dodatkowymi słupami jedna belka stropowa i zostały założone ściągi stalowe co pokazano na rzucie piwnic w załączniku nr 7.4. oraz na kolejnych zdjęciach nr 6 i 7.

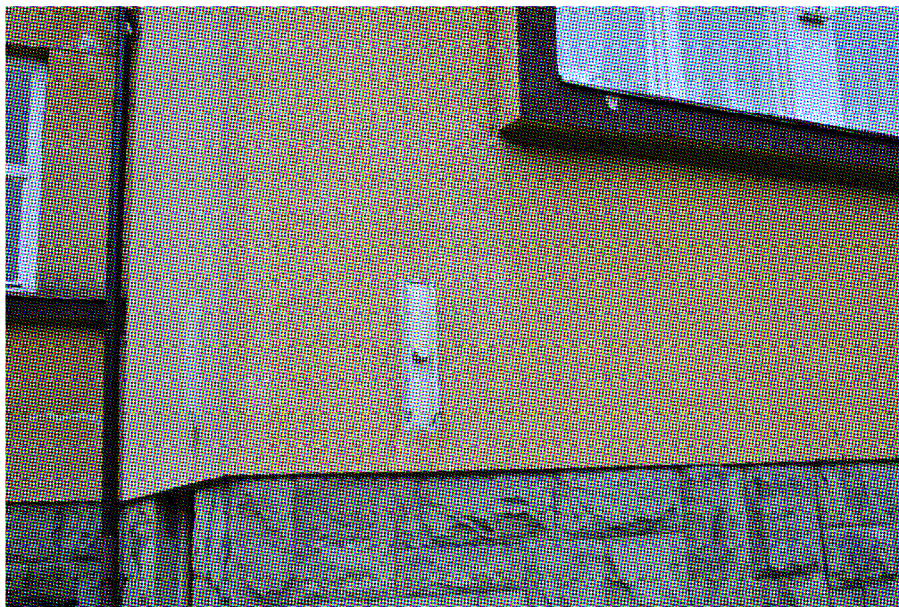
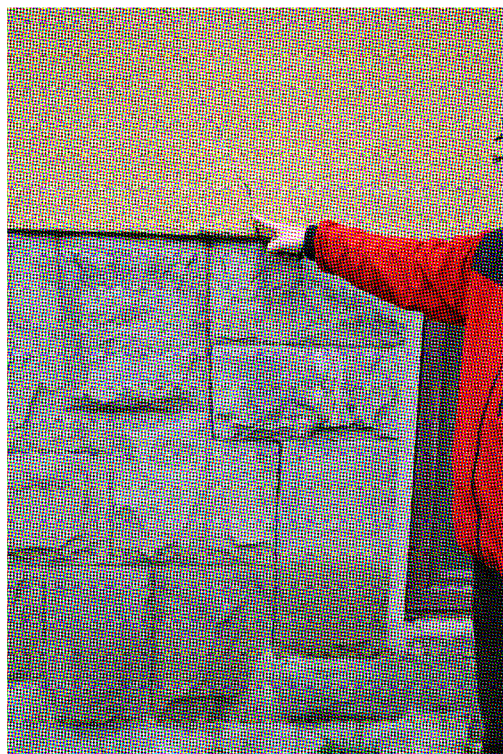
***Ściany poddasza, piętra i parteru*** - wykonano jako murowane z cegły pełnej na zaprawie wapiennej. W ścianach nośnych dostrzeżono następujące uszkodzenia:

- zarysowania ścian przy narożu północno-zachodnim (patrz zdjęcia nr 8 i 9)
- zawilgocenia ścian zewnętrznych (patrz zdjęcia nr 10, 11, 12 i 13)
- zawilgocenia ścian piwnicznych (patrz zdjęcie nr 14)
