## **EKSPERTYZA TECHNICZNA**

dotycząca stanu technicznego budynku strażnicy OSP  
w Ustroniu Centrum przy ul. Strażackiej nr 5.

Zleceniodawca: MIASTO USTRÓŃ

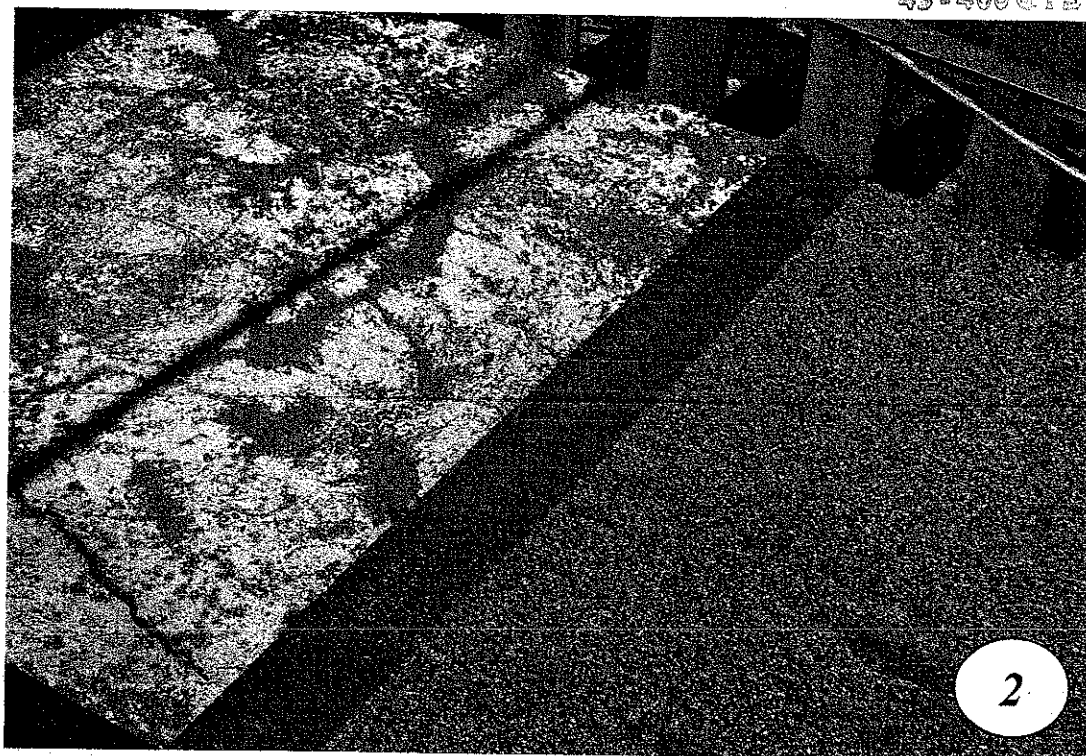
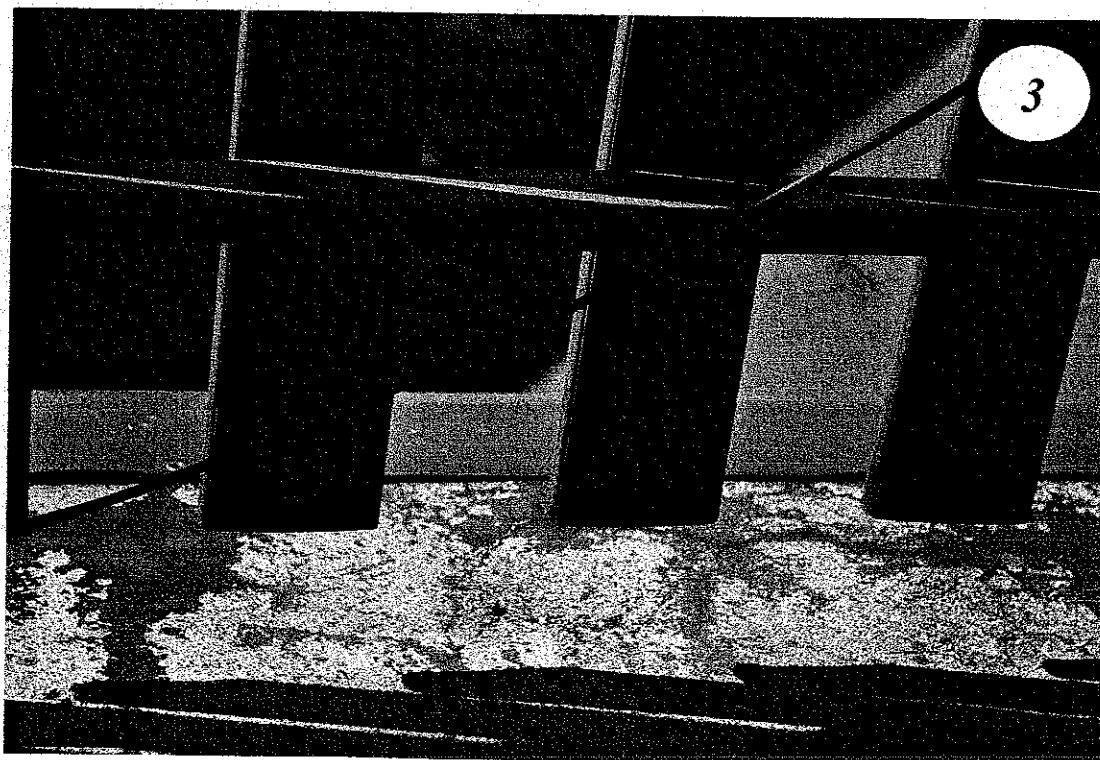
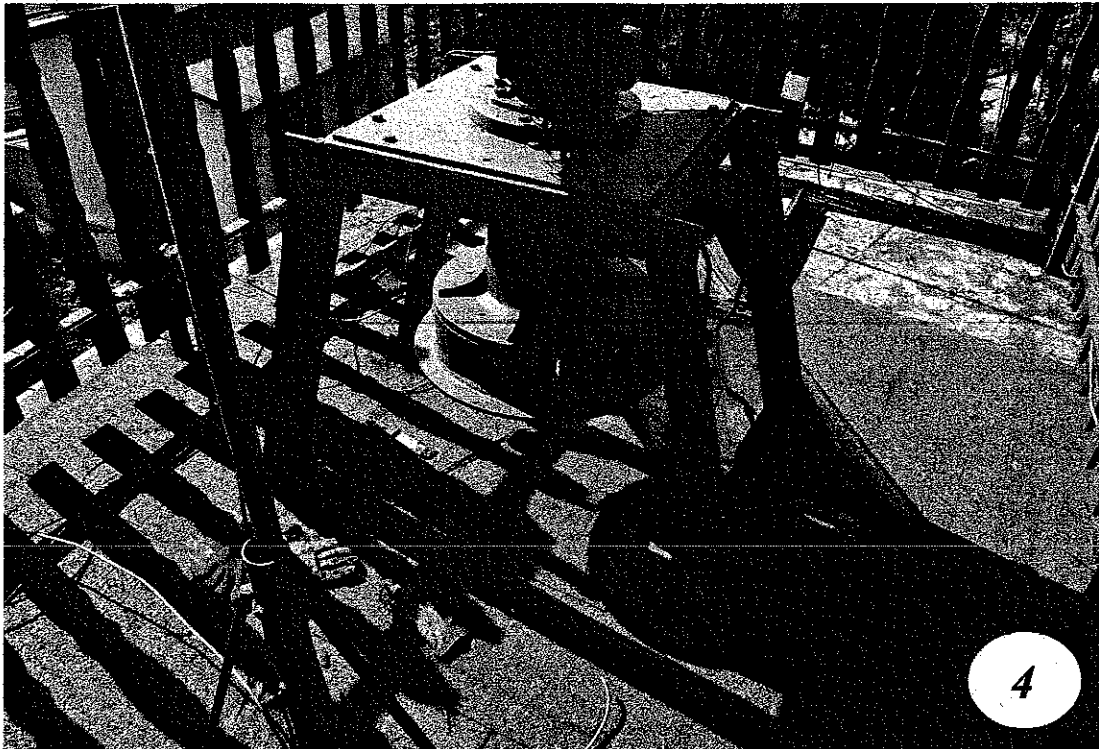
Widok płyty od zewnątrz pokazują zdjęcia nr 2, 3 i 4. Na zdjęciach widać, że pokrycie z papy nie ma ciągłości. Na części dachu od wylazu do krawędzi południowej dachu wieży-brak pokrycia z papy.. Woda-opadowa z dachu wlewa się pod obróbkę okapu i zawilgaca mur wieży opierzony blachą trapezową. Ustawienie na płycie syreny alarmowej , masztu antenowego i balustrady obrazuje zdjęcie nr 4.

- 6.5. Podczas przeglądu wieży stwierdzono też następujące nieprawidłowości:
- częściowo zerwane pokrycie dachu wieży
  - przysłonięte opierzeniem z blachy trapezowej 2 okna we wieży

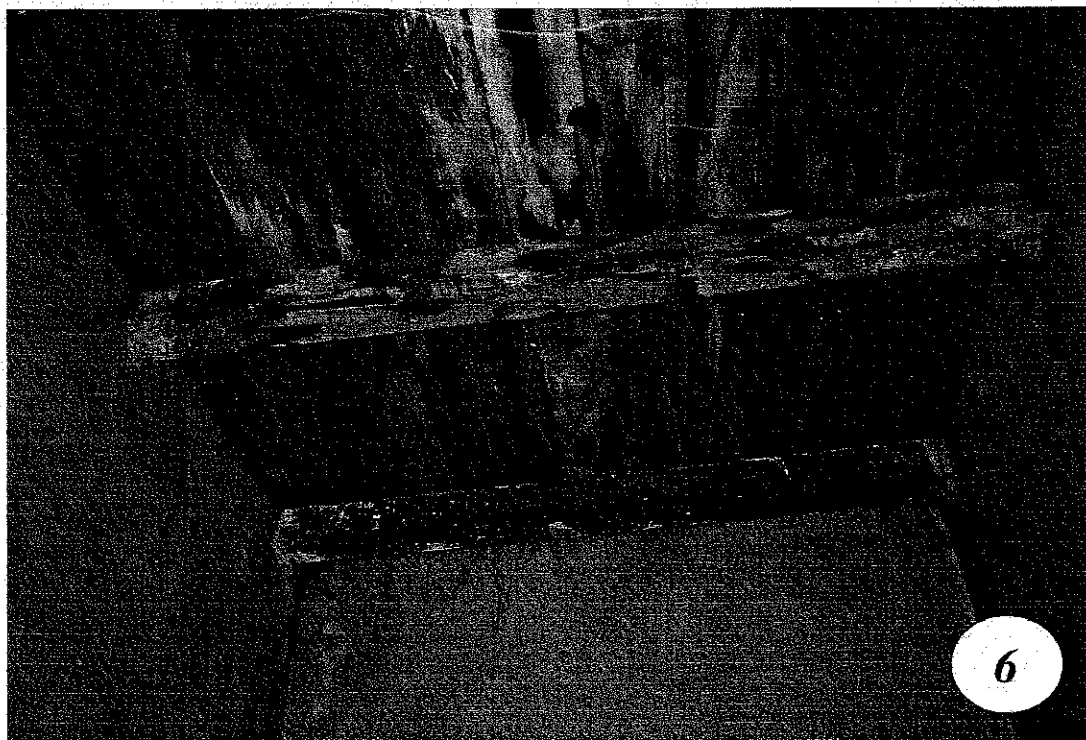
*Ściany wieży* - badano poprzez odkucia od wewnątrz wieży tynku na ścianach. Ściana frontowa i dwie ściany boczne wykonane zostały z cegły pełnej na zaprawie wapiennej. Według szacunku jakość cegły przyporządkować można klasie 10 MPa, a zaprawę marce 1 MPa. Ściana tylna wykonana jest z pustaków żużlobetonowych na zaprawie cementowo-wapiennej. Szyb wieży zamknięty jest od dołu stropem drewnianym z wbudowanym włazem z rozkładanymi schodami. Poziom wierzchu tego stropu usytuowany jest na wysokości 2,85 m na podłogą świetlicy, z której wejście jest dostępne. We wieży istnieje jeszcze drewniany strop pośredni na wysokości 6.32 ponad poziomem podłogi świetlicy i 3,47 m ponad stropem dolnym wieży. Komunikacja między pomostami odbywa się przy pomocy stalowej drabiny naściennej.

Na wysokości ścian wieży brak jest wieńcy żelbetowych, a wykonana konstrukcja drewnianych podestów nie usztywnia ścian wieży.

Tylne ściana wieży spoczywa na belce stalowej o rozpiętości równej szerokości wieży. W odkrywcę stwierdzono, że belka wykonana została z 3-ech szyn kolejowych o szerokości stopki 110 mm i wysokości 138 mm. Ubytki korozyjne szyn są minimalne. Szyb wieży przedstawia rysunek przekroju A-A w skali 1 : 100 w załączniku nr 7.2. Stan podestów we wieży pokazuje zdjęcie nr 5 i 6.

- obudowa ścian wieży z blachy wykonana została na ruszcie z desek niedostosowanym do wymogów wytrzymałościowych, z pominięciem termoizolacji
  - drewniana konstrukcja pomostów bez powłok ochronnych, a na pomostach zalega gruz i śmiecie .

6.7. Konieczne jest usztywnienie wieży i wykonanie schodów komunikujących poziom podłogi na 1 piętrze z dachem wieży. Propozycje wzmocnień wieży profilami stalowymi, a także propozycję wykonania schodów przedstawiono w załącznikach nr 7.4., 7.5. i 7.6. Szacunkowy koszt robót związanych z wieżą, w cenach netto wyniesie 54 042,21 zł.

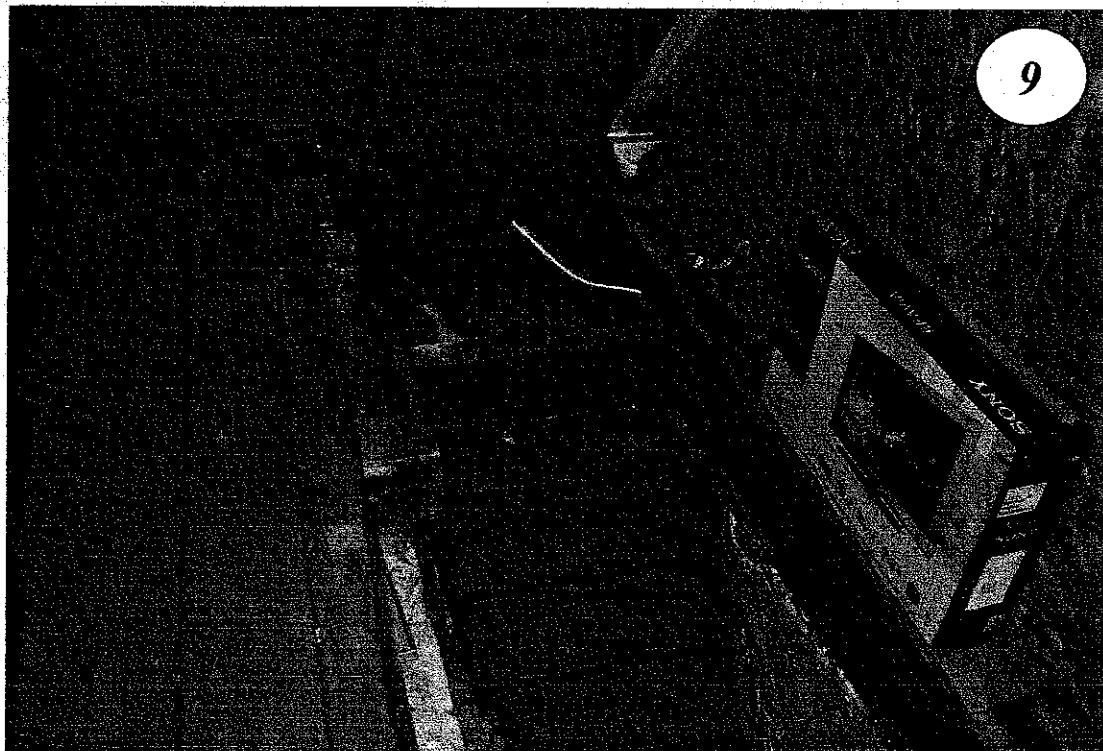
9

Dojście na poziom tego stropu następuje schodami drewnianymi z korytarza na piętrze. Mają one układ wadliwy, gdyż wysokość użytkowa nad schodami zmniejsza się w miarę wznoszenia, wskutek spadku połaci dachowej nad schodami. Schody uwidoczniono na zdjęciu nr 9.

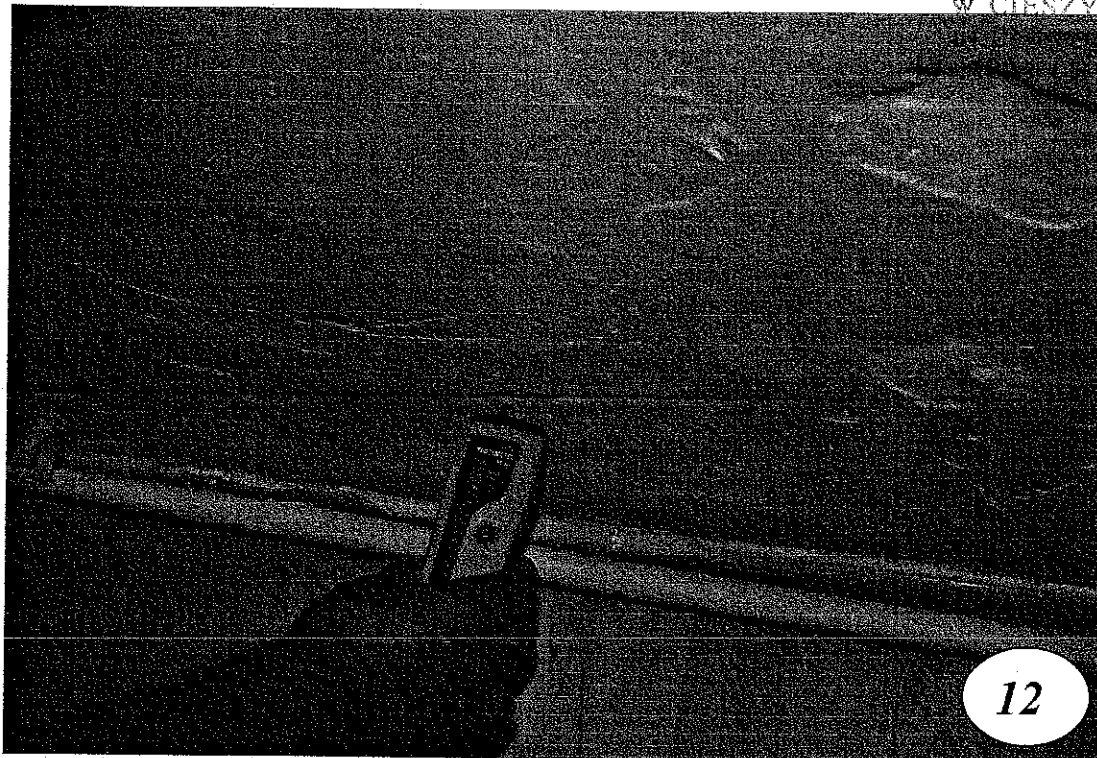
Ściany przyziemia - wykonane są jako murowane z cegły, obustronnie tynkowane i malowane. W części mieszkalnej i w części garażowej widoczne są przy posadzce ogniska zawilgoceń i pleśni. Powłoka malarska łuszczy się i odpada. Pomiary wilgotności miernikiem PROTImETER MINI układają się w strefie oznaczonej kolorem czerwonym na poziomie wartości 60. Wygląd ścian przedstawiają zdjęcia nr 10, 11 i 12.

- Odczuwalny jest brak dbałości o ten istotny element remizy strażackiej.
- 6.5. Budynek nie posiada żadnych izolacji przeciwwilgociowych, a w murach piwnic i murach przyziemia zakumulowana jest wilgoć w nad-

miernej ilości, powodująca wykwyty, zuiszczenia i odspojenia powłok malarskich.

6.8. Zakres robót izolacyjnych powinien obejmować wykonanie poziomych izolacji przeciwwilgociowych pod wszystkimi murami nośnymi w poziomie posadzki parteru oraz wykonanie remontu murów zewnętrznych piwnic z ich izolacją pionową. Przewidziano też wykonanie posadzki betonowej z izolacją podposadzkową w piwnicy. Zakres robót z szacunkową wyceną przedstawiono w części kosztowej. Koszt tych robót wyniesie orientacyjnie 104 415, 36 zł netto.

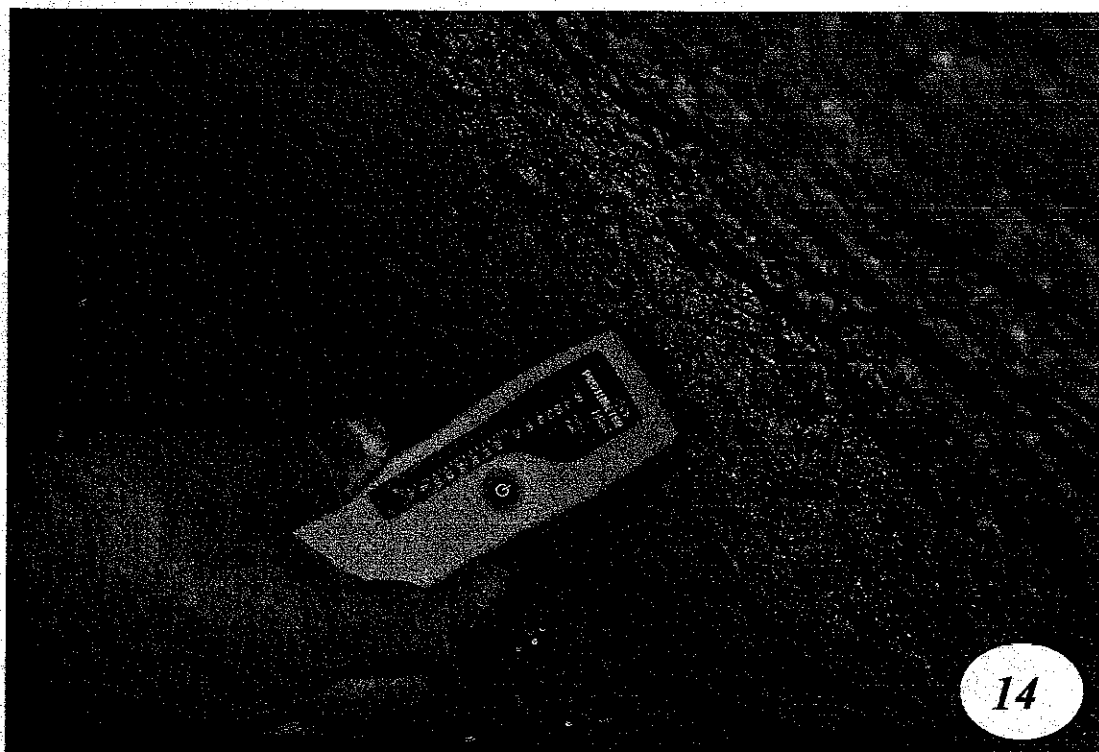
Ściany piwnic - mają ślady wielokrotnych przebudów i nie przewiązanych domurowań. Ściany są mocno zawilgocone ze szczególną intensywnością w hydroforowni. Pomiary wilgotności sięgają górnej skali przyrządu dochodząc do 100 WME. Wygląd ścian przedstawiają zdjęcia nr 13, 14 i 15.

Interpretacja wyników pomiarów wilgotności murów przyziemia i piwnic odniesiona do tabeli zamieszczonej w instrukcji obsługi miernika pozwala określić wilgotność względną w badanym materiale jako wynoszącą ponad 6 %. Badane mury są zatem mocno zawilgocone. W piwnicy brak posadzek i izolacji poziomej. W maju 2010 roku w piwnicy, wskutek długotrwałych opadów deszczu i podniesienia się poziomu wody gruntowej, piwnice były zalane na wysokość 25 cm.
