Inwestycja: REMONT BALUSTRAD KŁADKI DLA PIESZYCH NAD RZEKĄ WISŁĄ  
W CIĄGU UL. KRZYWANIEC W USTRONIU

Temat: **PROJEKT BUDOWLANO - WYKONAWCZY  
REMONTU BALUSTRAD**

Inwestor: **GMINA USTRÓŃ**  
UL. RYNEK 1  
43-450 USTRÓŃ

Bielsko - Biała, maj 2015 r.

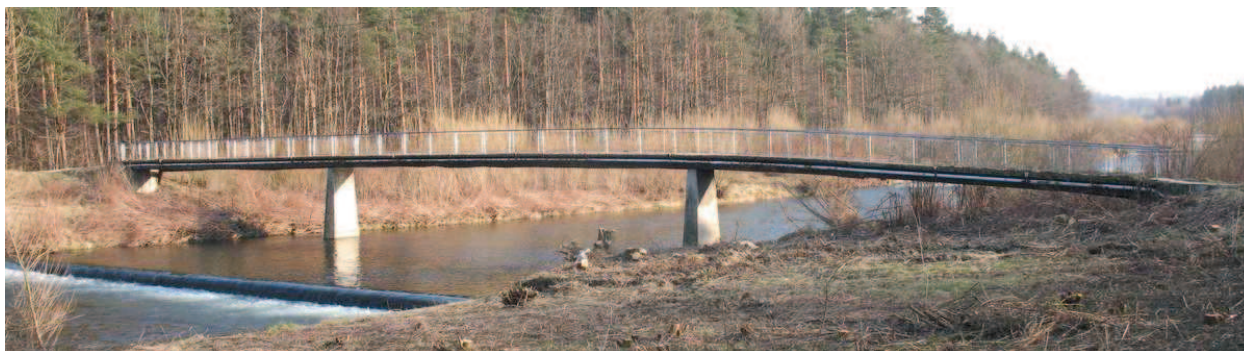
Fot.1 Widok kładki od strony dolnej wody

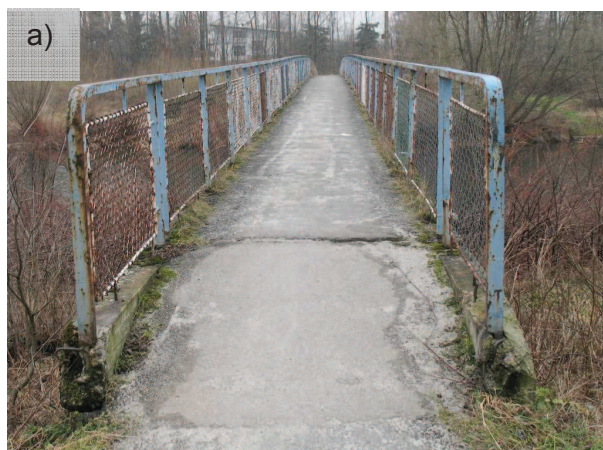
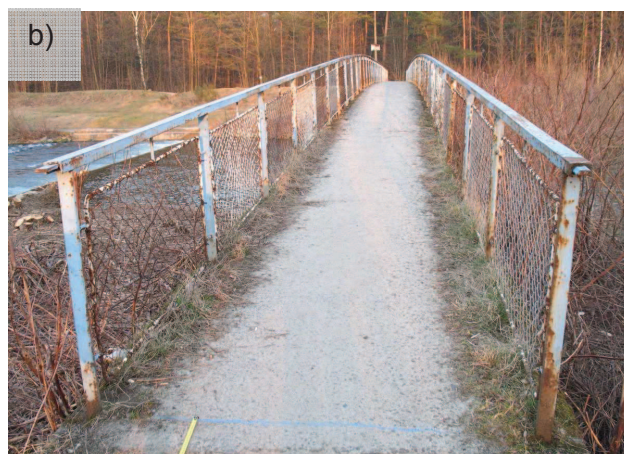
Fot. 2 Strefy wejść na kładkę: a) na prawym brzegu, b) na lewym brzegu

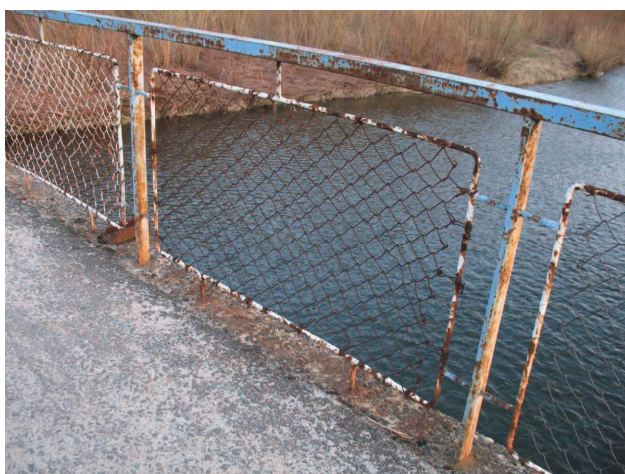
Istniejące zabezpieczenia antykorozyjne balustrad uległo zniszczeniu – farba w wielu miejscach łuszczy się i odpada, a elementy balustrad pokryte są rdzą powierzchniową i punktową. Wypełnienia siatkowe w wielu miejscach są uszkodzone, a w niektórych polach nie wypełniają całkowicie obramowań.

Fot. 3 Widok pojedynczego pola balustrady z siatki ogrodzeniowej w ramce z pręta  $\varnothing 12\text{mm}$ .

W ramach planowanej inwestycji słupki i pochwyty balustrad zostaną poddane konserwacji, a istniejące wypełnienia będą zdemontowane i zastąpione nowymi, wykonanymi z siatki krępowanej o oczkach 65 x 65 mm z drutu  $\varnothing 6\text{ mm}$  w obramowaniu z płaskownika 8 x 50 mm. Zakres robót będzie następujący:

Wypełnienia należy zamontować poprzez spawanie do słupków balustrad elementów poziomych obramowania. Każde wypełnienie powinno być indywidualnie dostosowane do wymiarów pola, w którym ma być zamontowane, przez właściwe docięcie elementów poziomych.

Wypełnienia należy umieścić na wysokości max. 12 cm nad pomostem i spawać do prętów wyprowadzonych z pomostu (pozostawionych po usunięciu pierwotnych wypełnień). Przewidziano także dodatkowe pręty Ø 12 mm ze stali S235JR (gładkie) mocujące ramkę wypełnienia do pochwytu. Długość tych prętów powinna zostać ustalona na budowie, a należy zamontować je w dwóch miejscach na długości ramki - nad prętami podpierającymi. Wszystkie wypełnienia powinny być zamontowane na tej samej wysokości, tak, aby dolne elementy poziome obramowań tworzyły ciągłą linię.

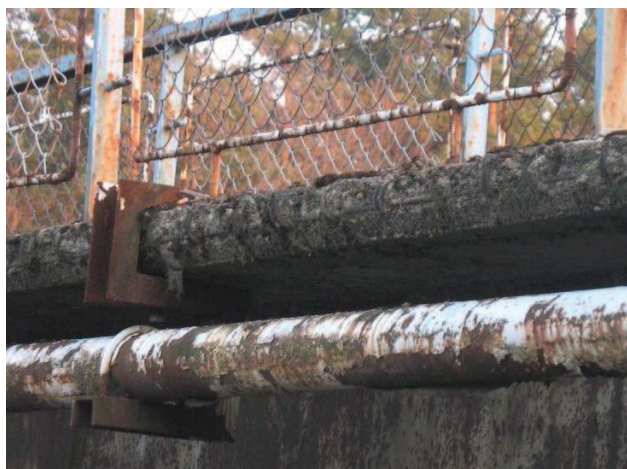
Krawędzie pomostu w przęsłach skrajnych porasta trawa i mchy. Od góry, w betonie widoczne są pręty zbrojeniowe – brak jest otuliny. Krawędź pomostu od strony dolnej wody (od strony lewego brzegu), uległa uszkodzeniu na odcinku ok. 7,0 m – beton częściowo odpadł odsłaniając zbrojenie.

Fot. 4 Uszkodzona krawędź pomostu od strony dolnej wody (ok. 6,5 m) – beton odpadł, pozostawiając nieosłonięte pręty zbrojeniowe.

Naprawy betonu należy przeprowadzić za pomocą zapraw PCC, wykonując warstwy zabezpieczenia antykorozyjnego prętów zbrojeniowych oraz warstwy szczepne i właściwe zgodnie z wytycznymi producenta wybranego systemu naprawczego. W ramach prac należy uzupełnić ubytki betonu i odtworzyć otulinę prętów zbrojeniowych. Uzyskana powierzchnia betonu powinna umożliwiać ułożenie na niej nawierzchni bitumicznej typu Spectrasfalt Safegrip (lub innej o niegorszych właściwościach).

Na przykrawędziowych pasach pomostu i na widocznych górnych powierzchniach skrzydełek przyczółków należy wykonać nawierzchnię bitumiczną typu Spectrasfalt Safegrip (lub innej o niegorszych właściwościach). Należy zwrócić uwagę na uszczelnienie styku nowej nawierzchni z istniejącą nawierzchnią z asfaltu lanego na kładce i z elementami mocowania urządzeń obcych. Nawierzchnię wyprowadzić na wysokość ok. 3 cm na słupki balustrad i pręty podpierające zakotwione w pomoście. Widoczne boczne powierzchnie przyczółków należy pomalować farbami do betonu.
