## **OPINIA TECHNICZNA**

### **DOTYCZĄCA ISTNIEJĄCEGO OBIEKTU BUDOWLANEGO POD KĄTEM STANU TECHNICZNEGO I KONIECZNYCH DO WYKONANIA PRAC NAPRAWCZYCH**

Opracowanie obejmuje roboty naprawcze po pożarze zadaszonej sceny na Rynku w Ustroniu. Pożar pojawił się w godzinach porannych w dniu 26.12.2019r.

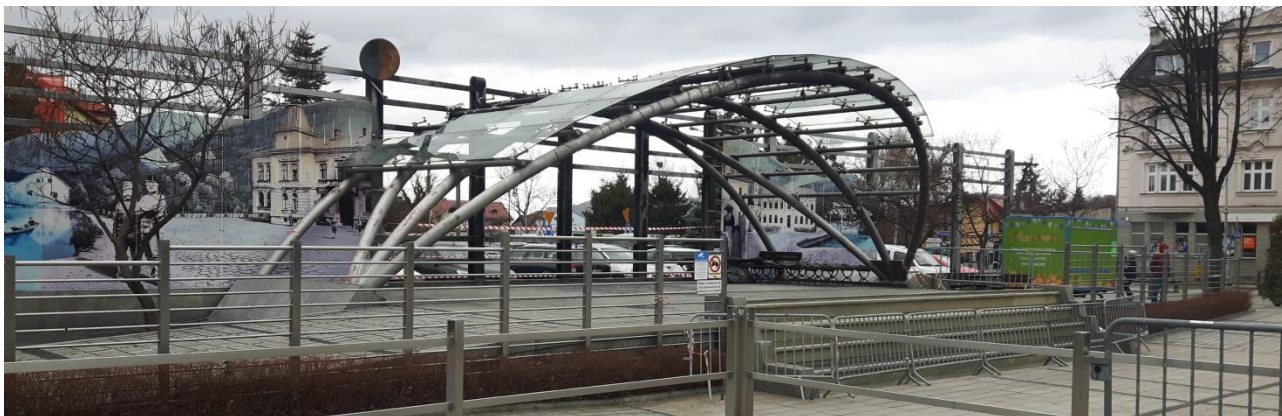
Spaleniu uległy ozdoby świąteczne na scenie oraz reklamy pionowe za sceną. Część szklanego zadaszenia sceny uległa zniszczeniu podczas pożaru, część została zdemonstrowana w trakcie akcji gaśniczej przez Straż Pożarną ze względów bezpieczeństwa. Widok sceny od strony widowni przedstawiono na fot. nr 1.

Fot. nr 1. Widok sceny po pożarze od strony widowni.

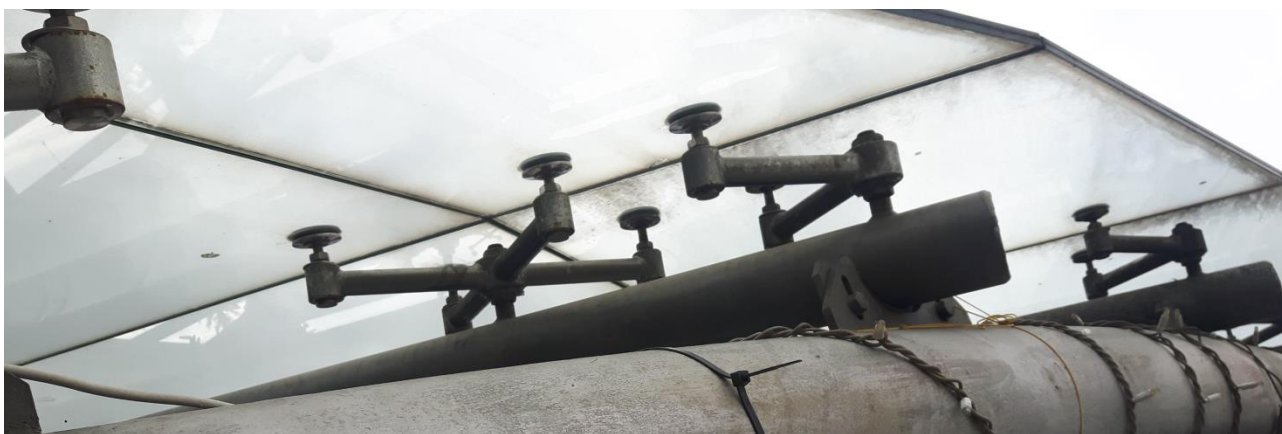
- W wyniku pożaru zniszczeniu uległy płyty szklane zadaszenia sceny. Płyty wykonane były ze szkła bezpiecznego, szkło zamontowane na krzyżakach (fot. nr 2) zakończone rotulami (głowica do dystansowego mocowania szkła). Stwierdzono, że 30% tych elementów należy wymienić na nowe. Po montażu płyt szklanych wykonywane jest uszczelnienie pomiędzy nimi.
- Słupy palisady oraz rygle w strefie pożaru zostały okopcone, częściowo spalona została powłoka malarska (fot. nr 3). Nie doszło do uszkodzeń termicznych stali.
- Dwa rygle palisady za sceną są uszkodzenie mechaniczne (fot. nr 4).

Fot. nr 2. Widok krzyżaków i rotuła nad sceną.

4.4. Po ponownym montażu krzyżaków i uzupełnieniu rotul zabudowane zostaną płyty szklane zadaszenia sceny i zostaną uszczelnione na połączeniach.

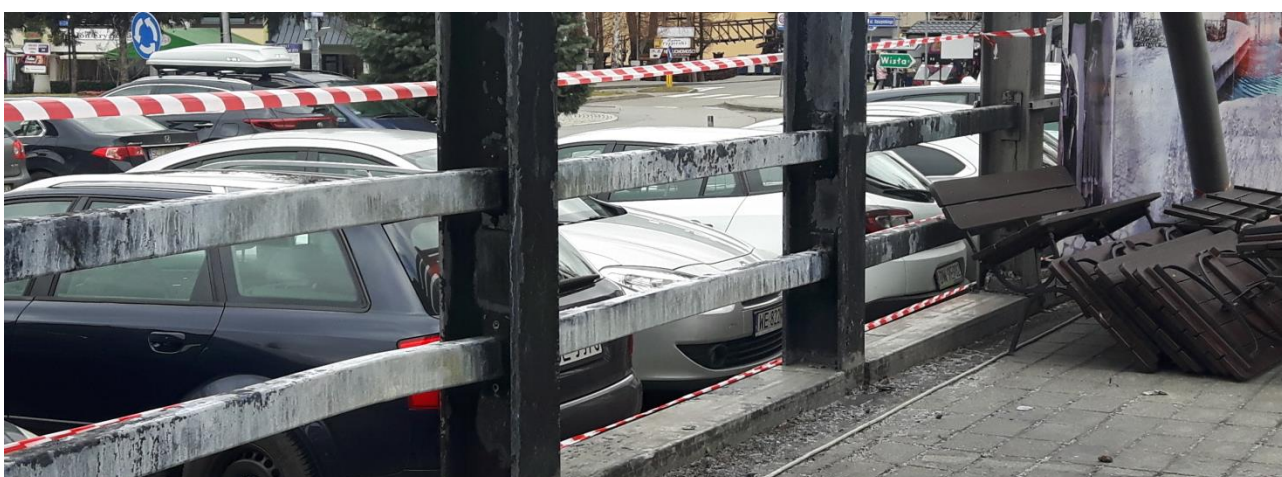
Fot. nr 3. Okopcone słupy i rygle palisady.

4.3. Po demontażu krzyżaków na stężeniach z rur okrągłych cała konstrukcja stalowa zostanie oczyszczona mechanicznie, odtłuszczona i zagruntowana, nałożone zostaną kolejne dwie warstwy emalii epoksydowej oraz jedna warstwa powłoki nawierzchniowej.

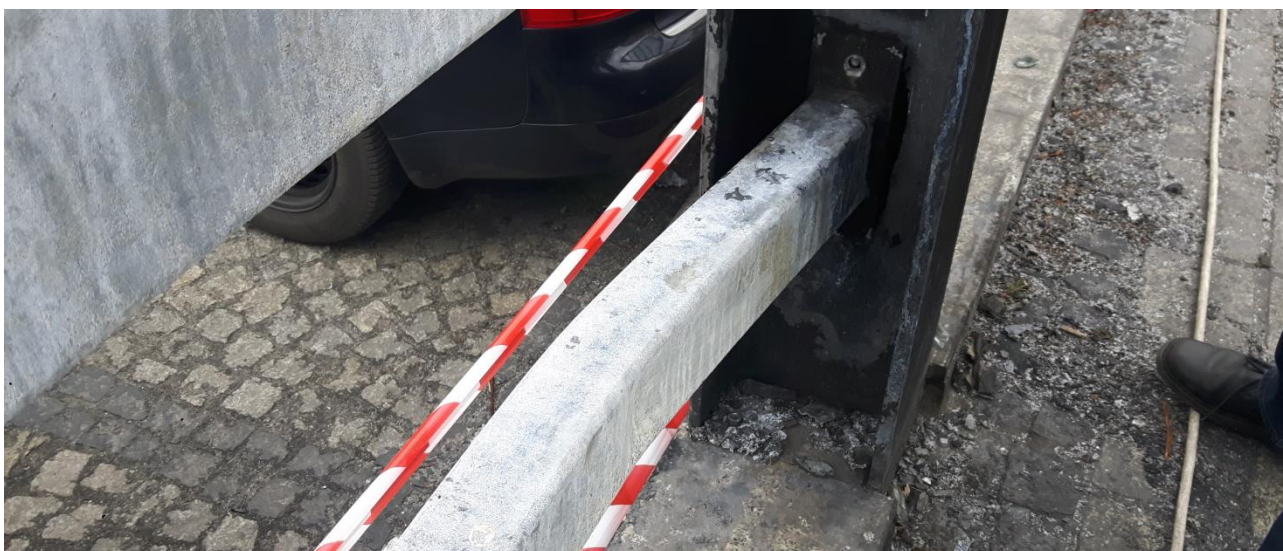
Fot. nr 4. Mechaniczne uszkodzenie rygla w sąsiedztwie sceny.

4.1. Dwa rygle konstrukcji palisady zostaną wymienione (rury prostokątne 120x80x4mm. Stal 18G2).

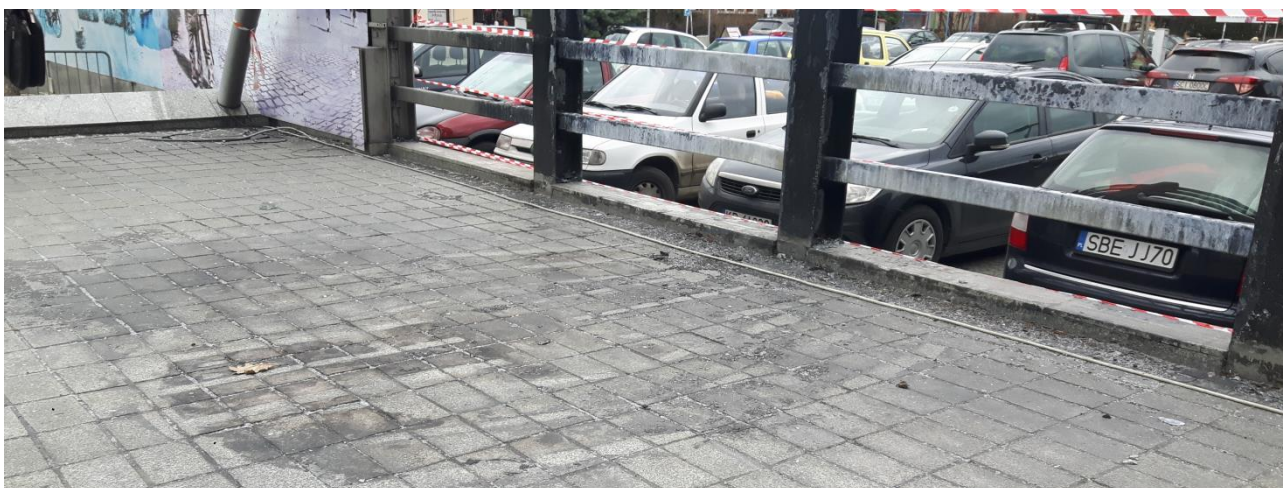
- Posadzka sceny jest zanieczyszczona w wyniku pożaru. Na posadce znajdują się skorupy stopionego materiału plastikowego - pozostałości po spalaniu reklam mocowanych do palisady (fot. nr 5).
- Stwierdzono uszkodzenie płyt granitowych osłonowych w sąsiedztwie fundamentów łuków zadaszenia (fot. nr 6 i nr 7).

Fot. nr 5. Zabrudzenia posadzki sceny po pożarze.

4.5. Posadzki na scenie i parkingu zostaną oczyszczone, oprawy oświetleniowe od strony parkingu będą wymienione i uruchomione, okładziny fundamentów stalowych łuków nośnych będą wymienione.

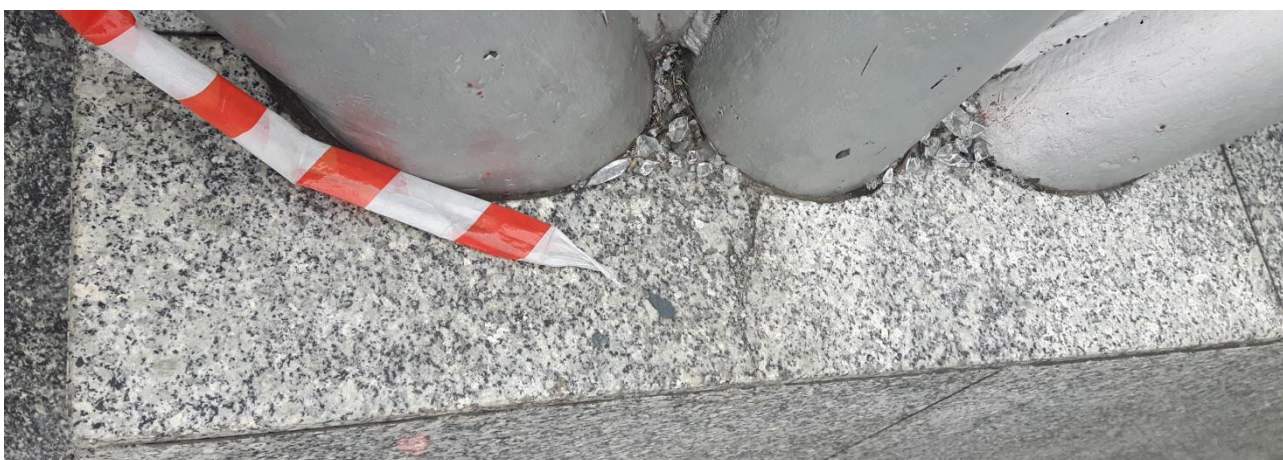
Fot. nr 6. Pęknięcia płyt okładzinowych przy fundamentach stalowych łuków zadaszenia sceny.

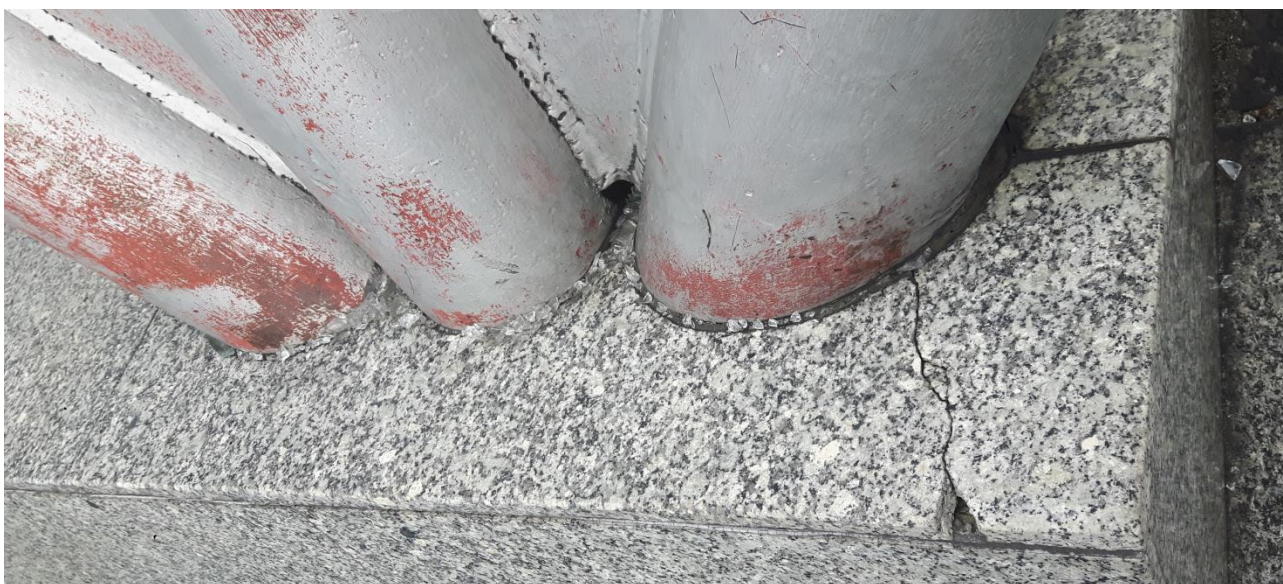
Fot. nr 7. Pęknięcia płyt okładzinowych przy fundamentach stalowych łuków zadaszenia sceny.

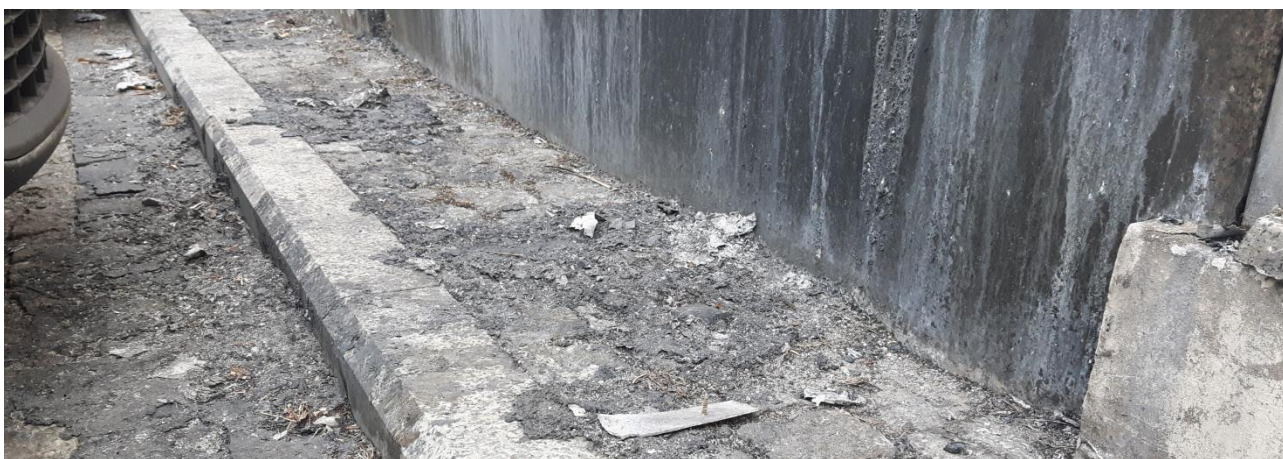
- Kostka granitowa parkingu jest zabrudzona. Na kostce znajdują się resztki stopionego materiału plastikowego - pozostałości po spalaniu reklam plastikowych (fot. nr 8).
- Stwierdzono uszkodzenie płyt reklamowych plastikowych od strony parkingu i sceny (fot. nr 9).
- Widoczne są uszkodzenia płyt granitowych i opraw oświetleniowych SEDI od strony parkingu (fot. nr 10).

Fot. nr 8. Zabrudzenia kostki granitowej na parkingu.

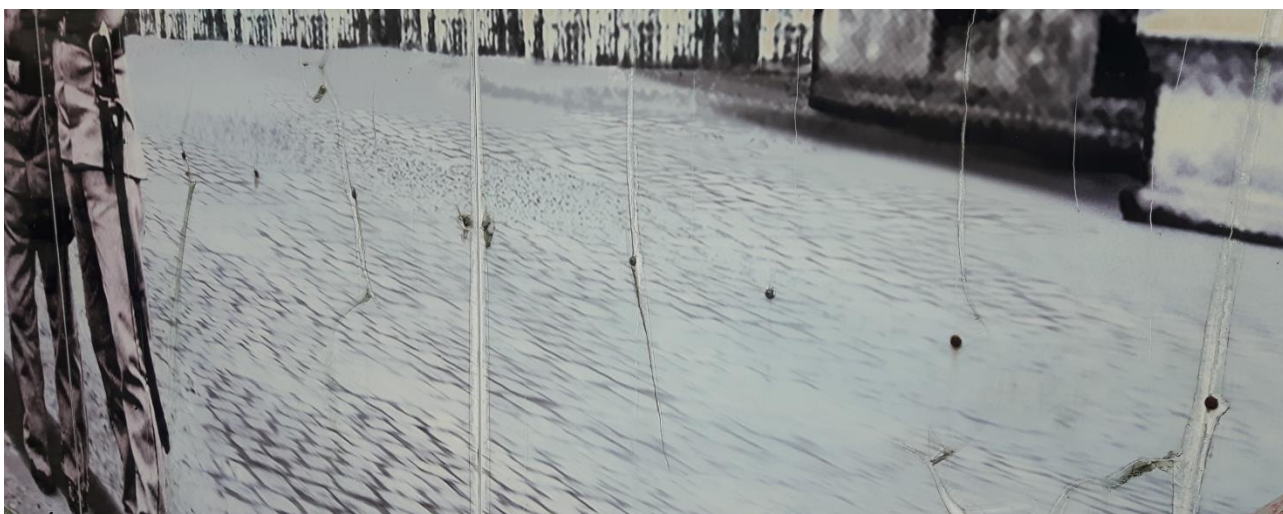
Fot. nr 9. Uszkodzenia płyt z reklamami na palisadzie.

4.2. Przyjęto konieczność malowania i konserwacji całej konstrukcji zadaszenia oraz całej palisady. W tym celu konieczny jest demontaż pozostałych płyt reklamowych oraz usunięcie pozostałych szklanych płyt zadaszenia sceny.

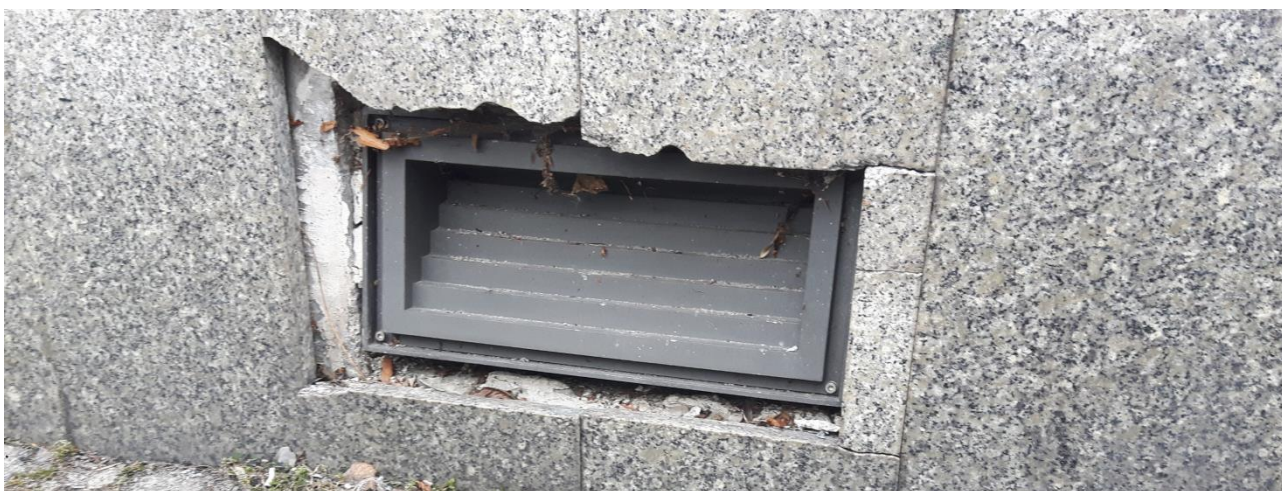
Fot. nr 10. Uszkodzenie płyt granitowych i opraw oświetleniowych.
