**„POPRAWA STANU NATURALNEGO W ZDEGRADOWANEJ DZIELNICY  
JASZOWIEC W USTRONIU”**

**GMINA USTRONÓ, DZIAŁKI OBREB JASZOWIEC:**

**PROJEKT BUDOWLANY  
ZAŁĄCZNIK NR 2 – DOKUMENTACJA ZDJĘCIOWA**

Data: 16.03.2018 r.

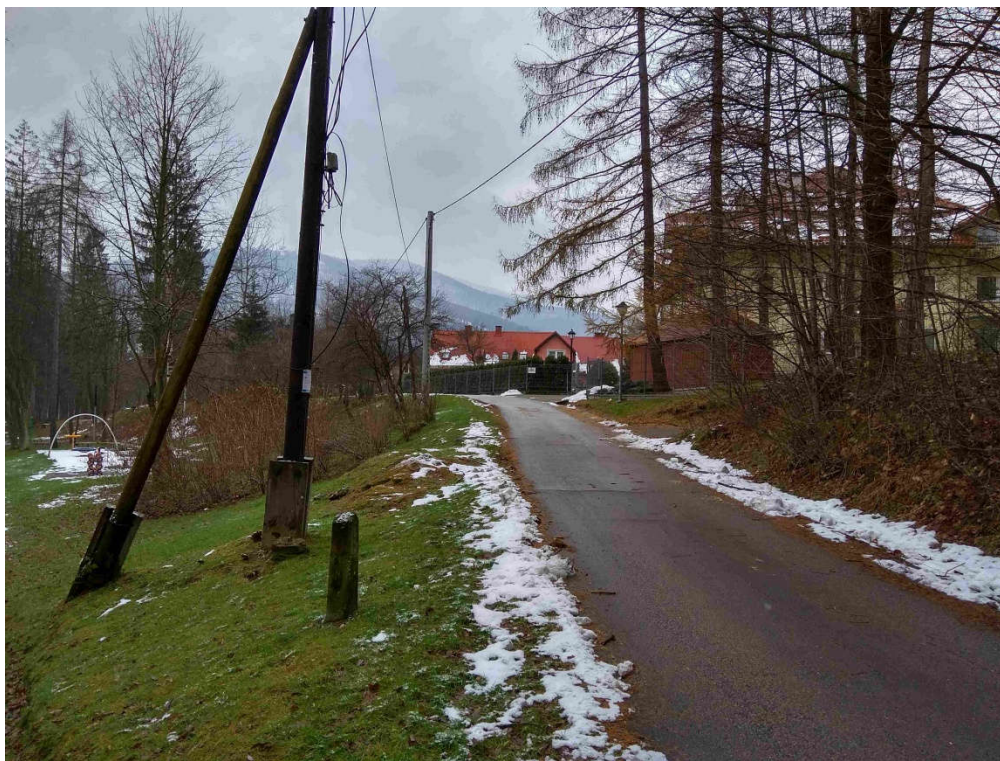
Rysunek 1. Droga dojazdowa będąca fragmentem trasy rowerowej

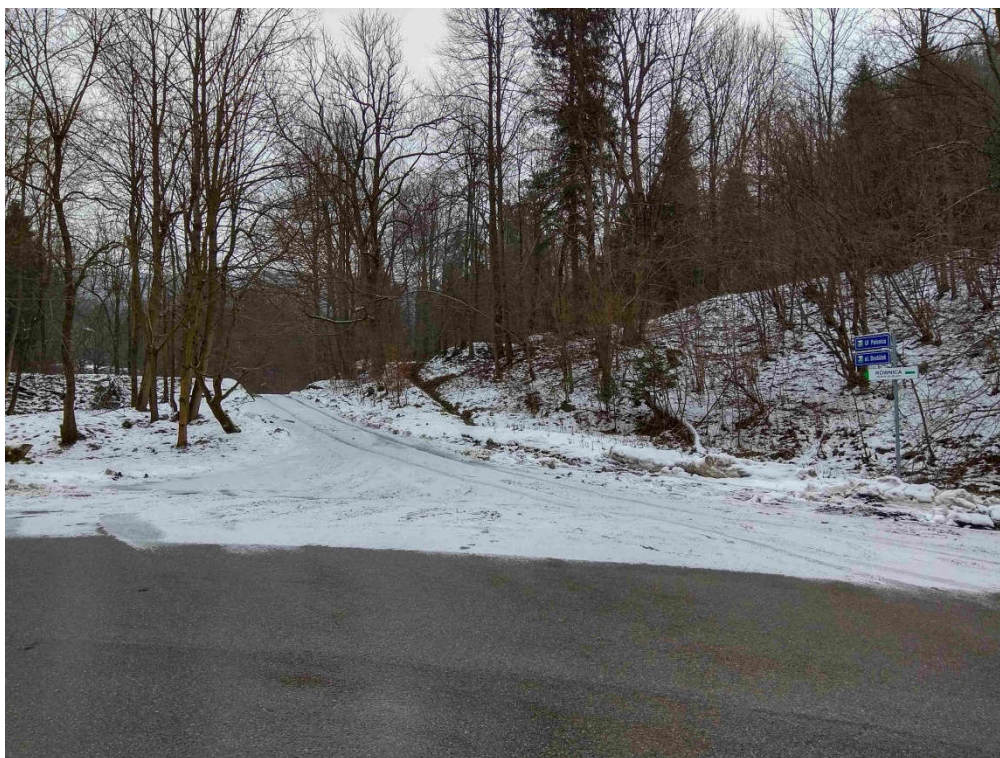
Rysunek 2. Wylot z ul. Beskidek na ul. Wczasową. Stan drogi dojazdowej.

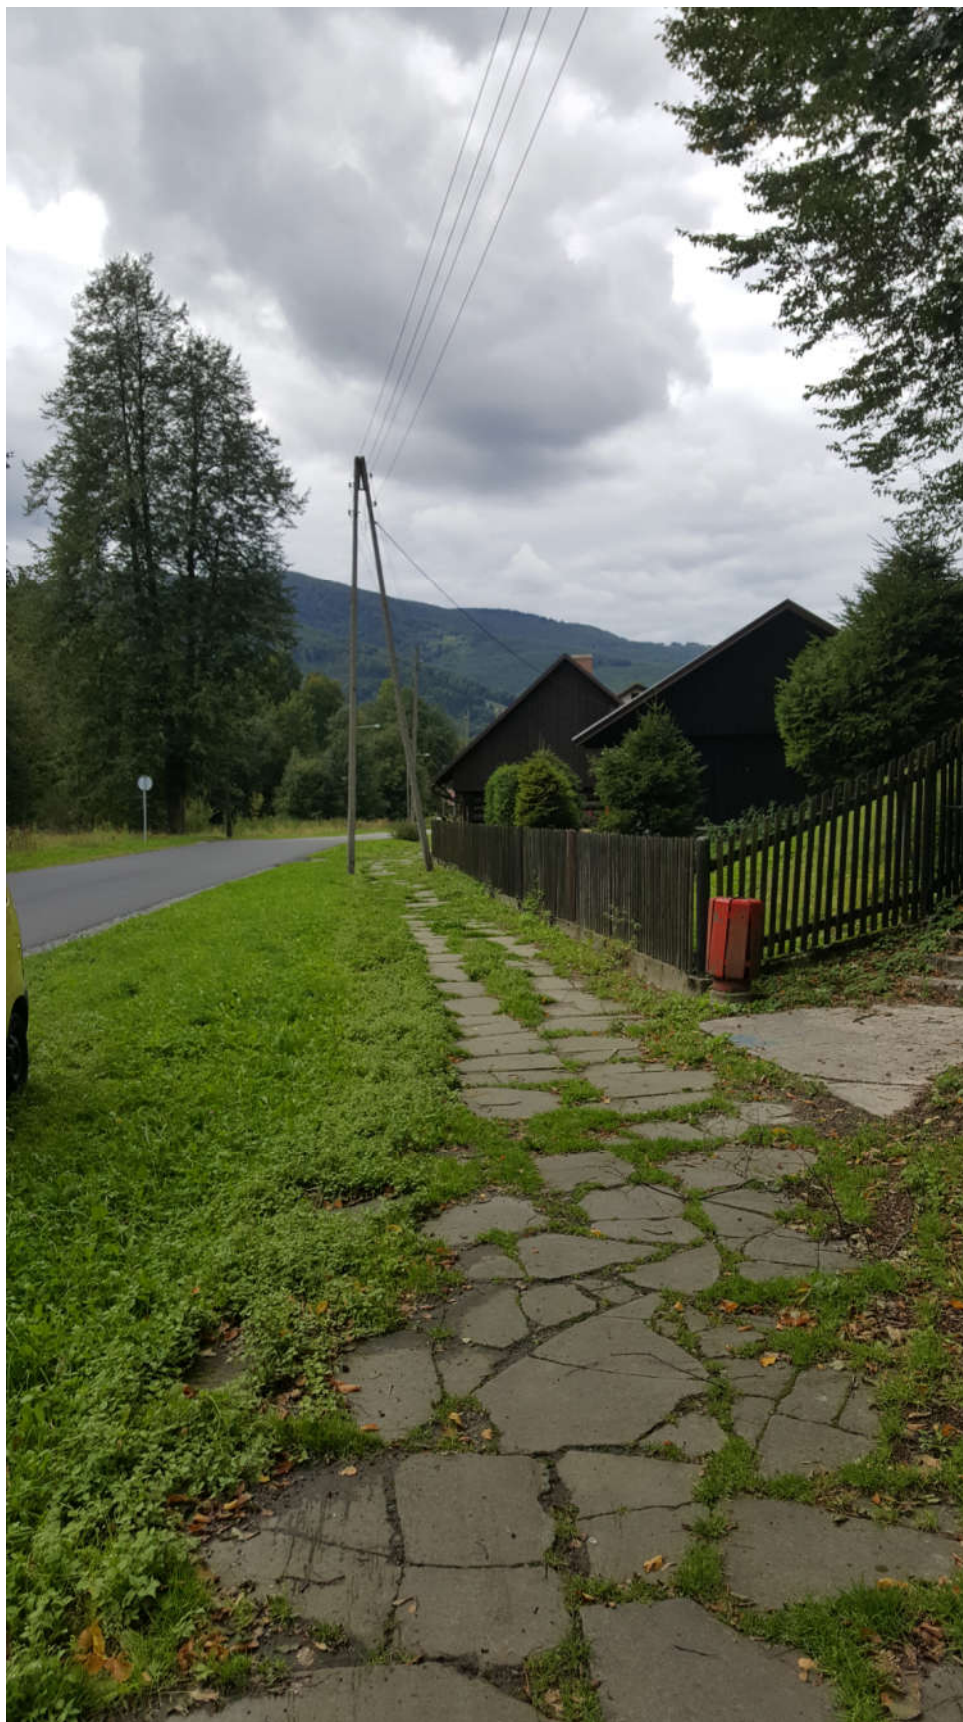
Rysunek 3. Widok na ciąg pieszy na ul. Wczasowej.

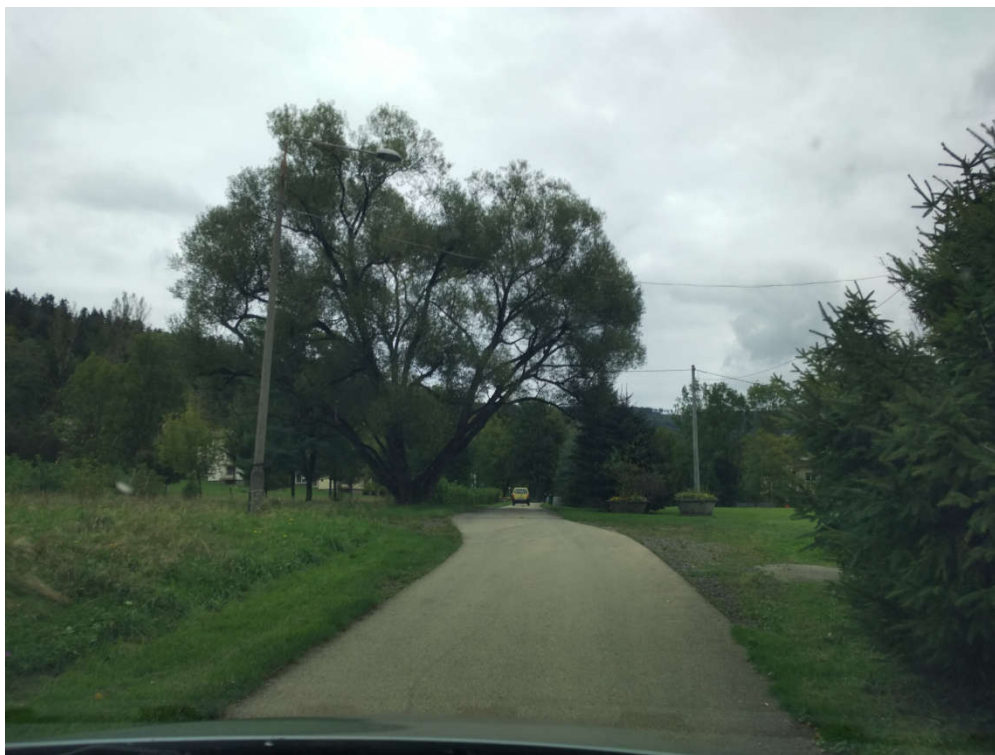
Rysunek 4. Droga dojazdowa ul. Wczasowa.

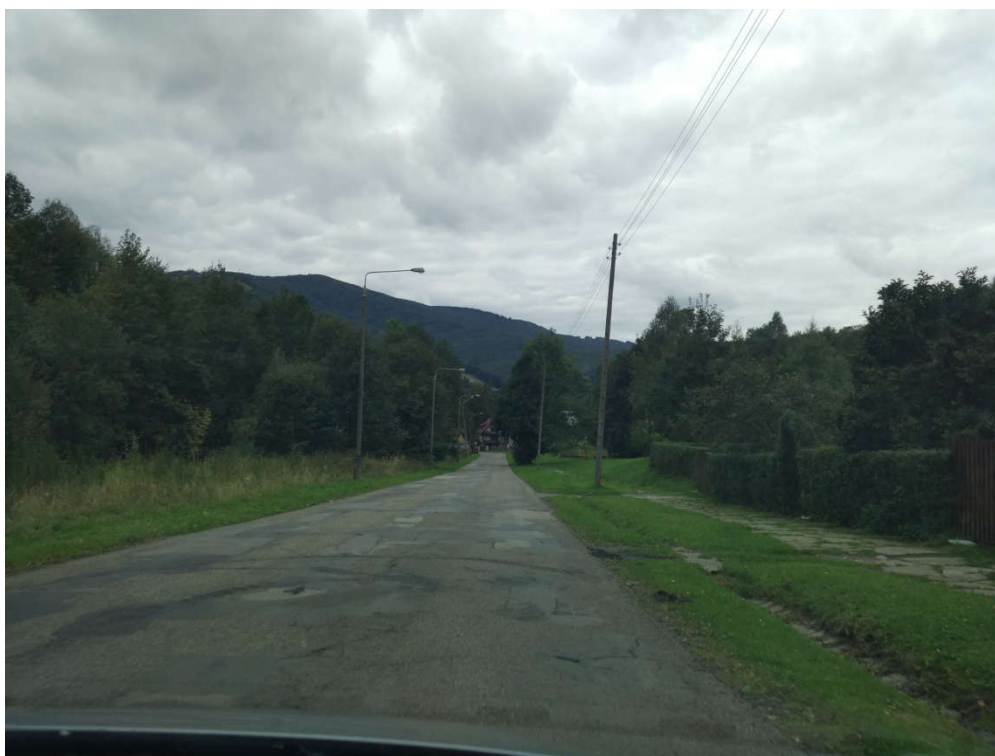
Rysunek 5. Widok na stan techniczny drogi dojazdowej na ul. Wczasowej.

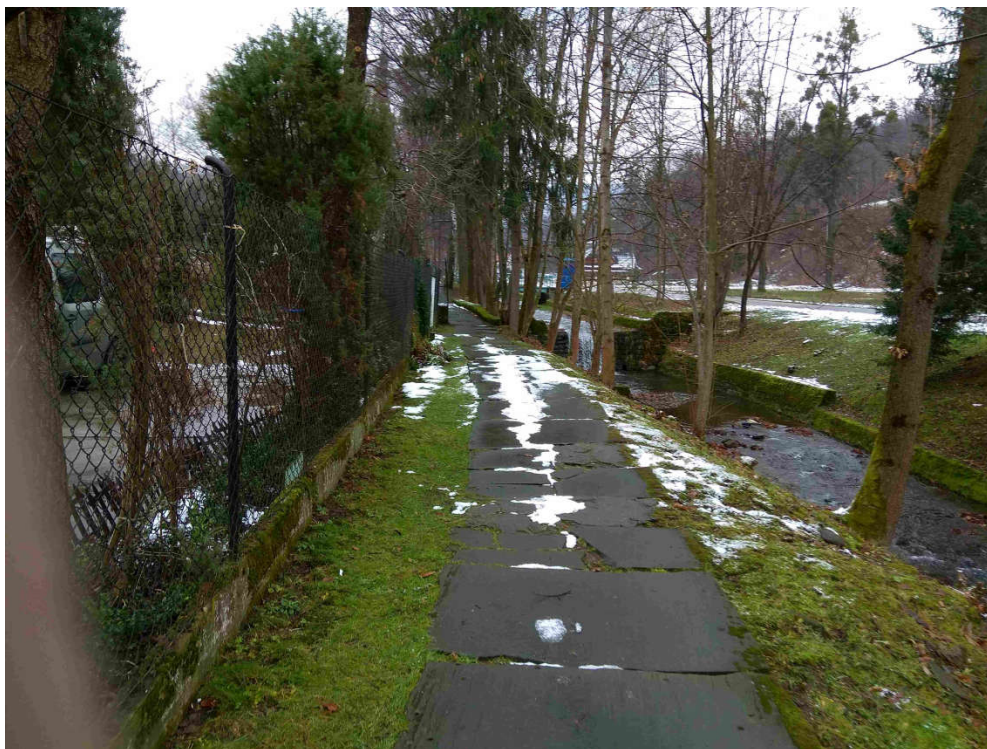
Rysunek 6. Stan techniczny ciągu pieszego w pobliżu ul. Wczasowej wzdłuż strumienia Jaszowiec na wysokości Karczmy Jaszowianka.

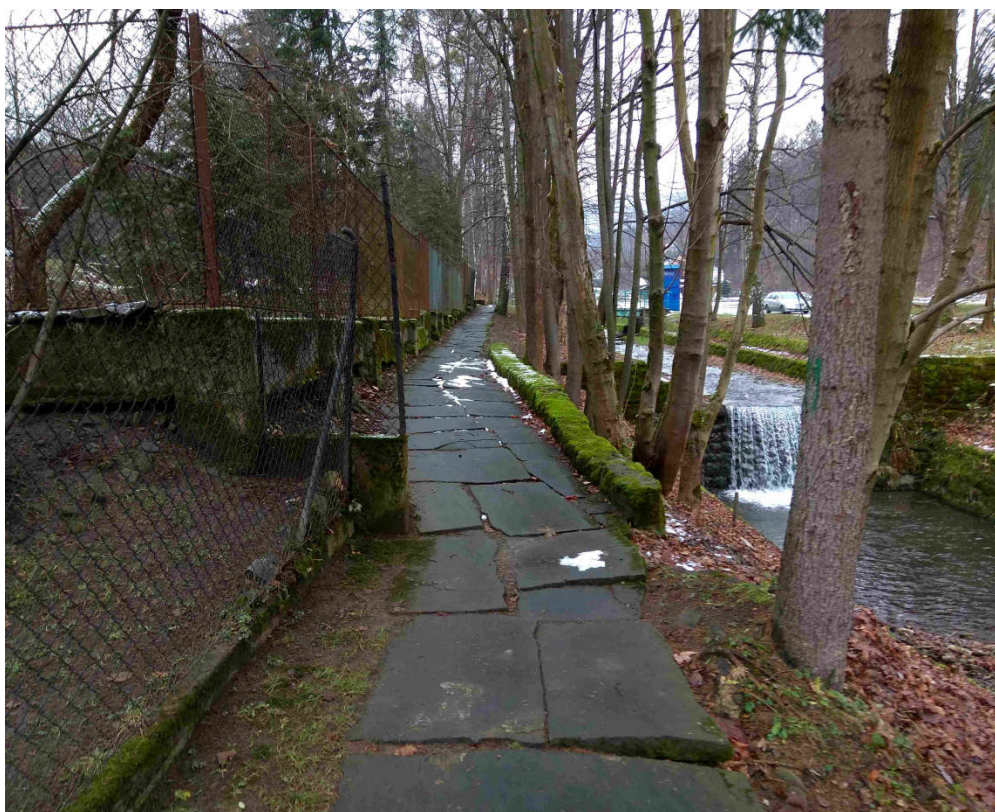
Rysunek 7. Stan techniczny nawierzchni chodnika oraz muru oporowego przy ciągu pieszym w pobliżu ul. Wczasowej wzdłuż strumienia Jaszowiec na wysokości Karczmy Jaszowianka.

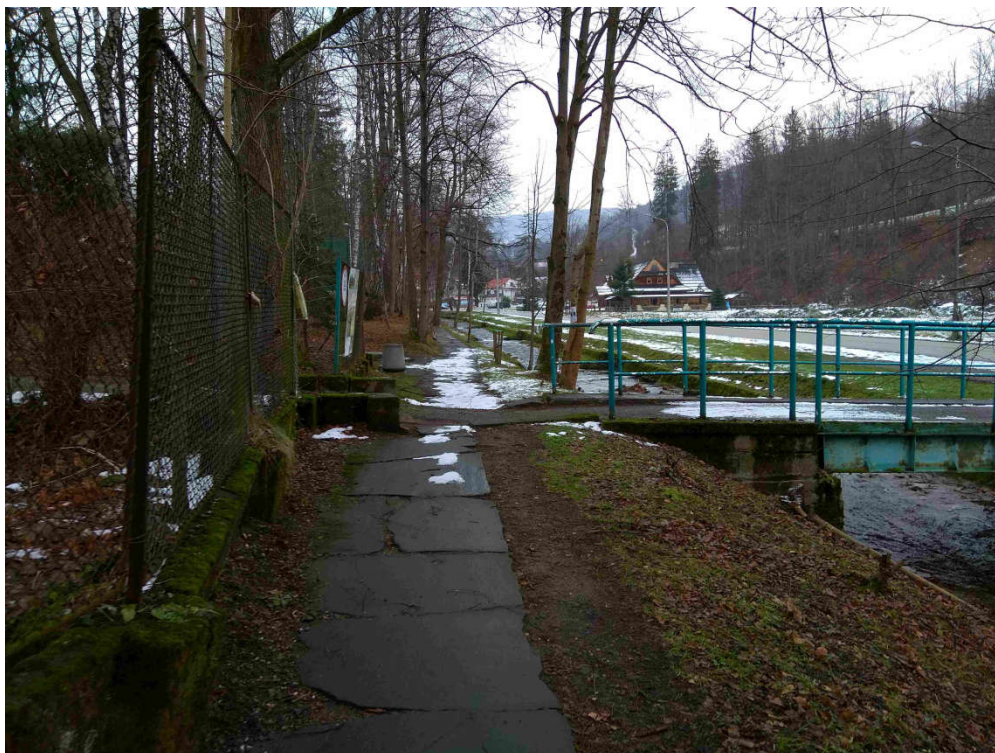
Rysunek 8. Widok na obiekt mostowy nad strumieniem Jaszowiec. Droga dojazdowa do kompleksu Wypoczynkowego Arkadia.

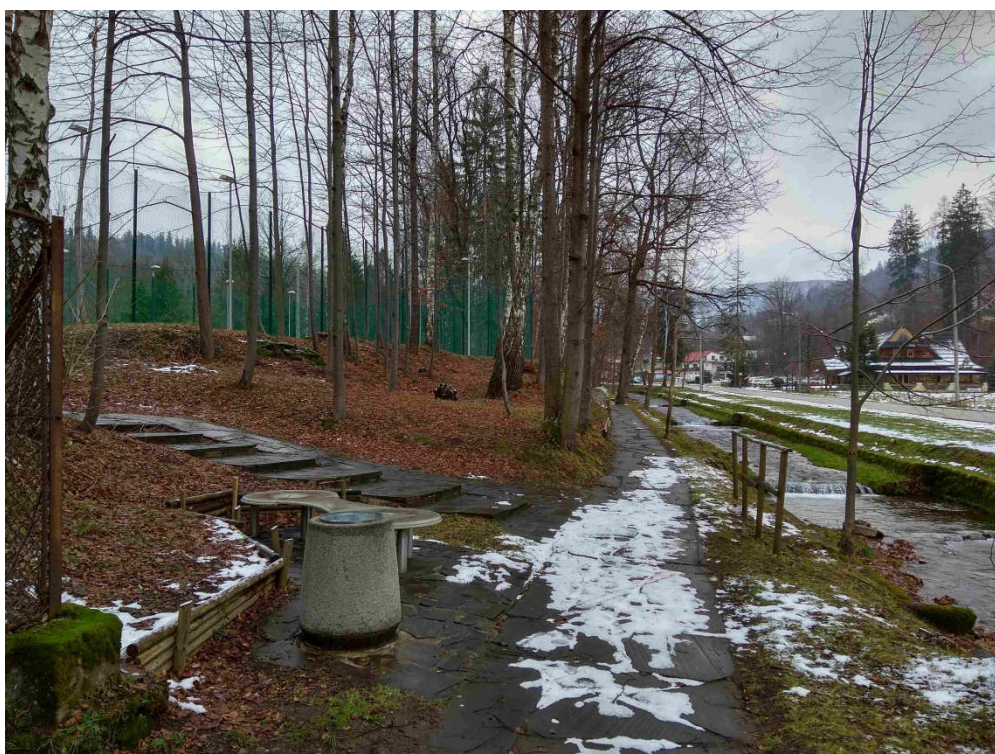
Rysunek 9. Widok na elementy małej architektury obok schodów przy ciągu pieszym w pobliżu ul. Wczasowej.

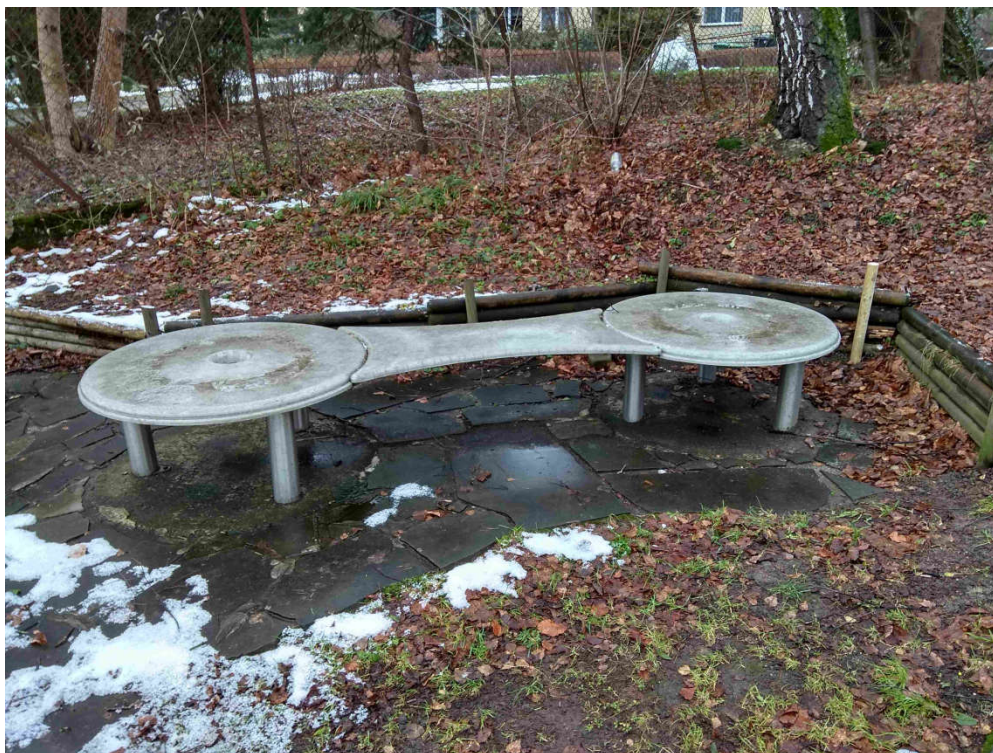
Rysunek 10. Widok na ławkę przy strumieniu Jaszowiec.

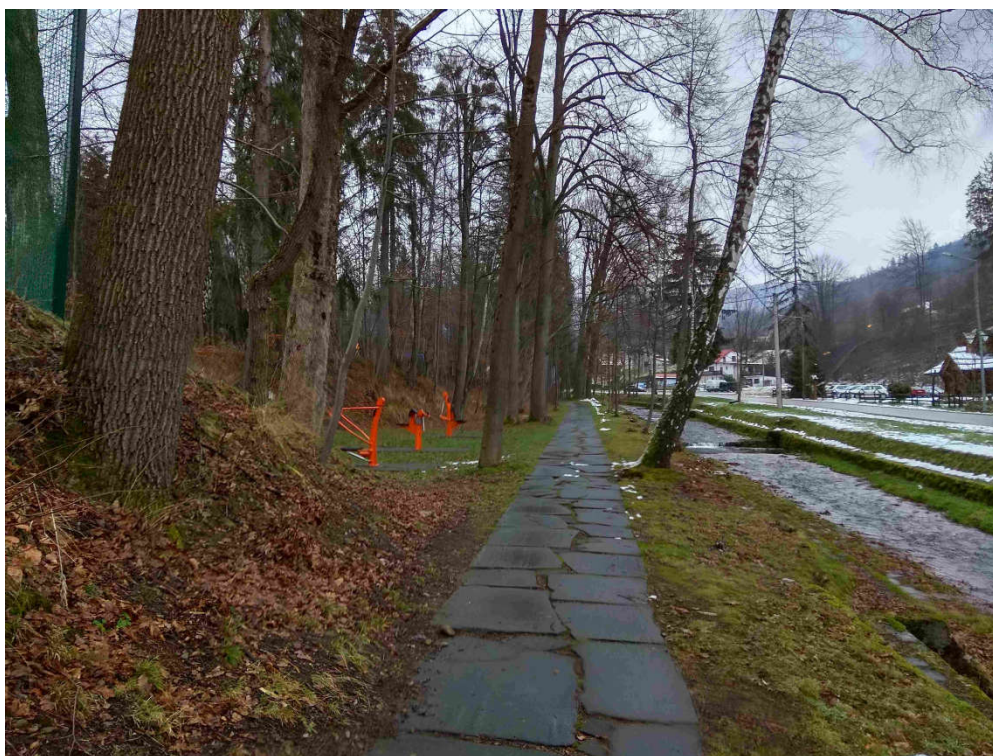
Rysunek 11. Stan techniczny ciągu pieszego przy siłowni zewnętrznej w pobliżu ul. Wczasowej.

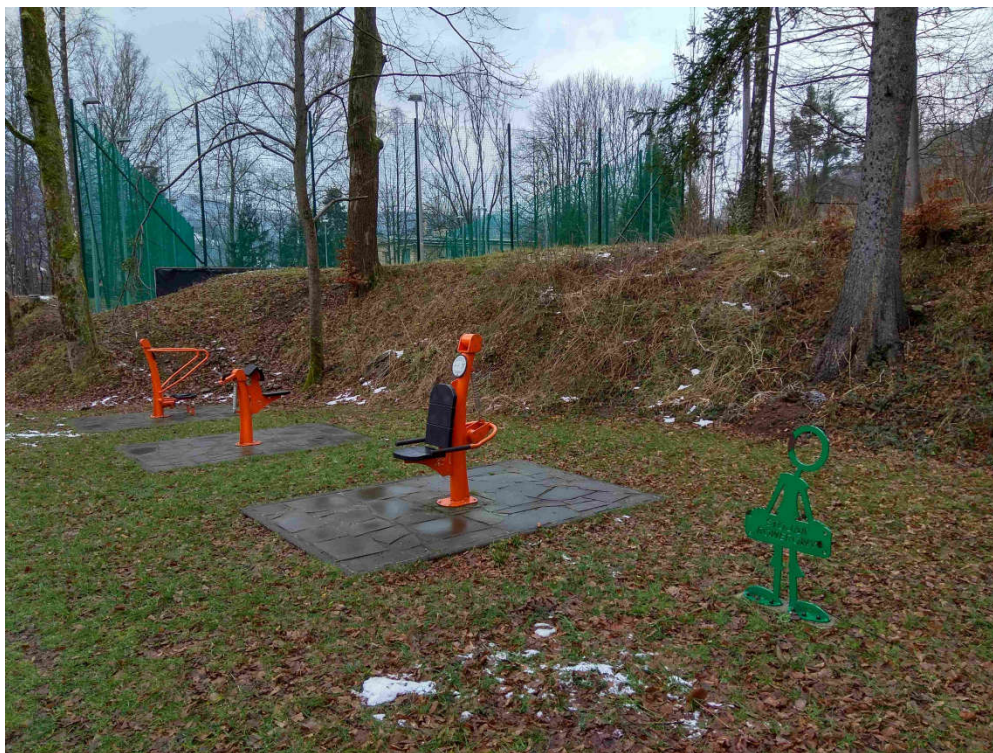
Rysunek 12. Widok na siłownię zewnętrzną wraz z stojakiem rowerowym przy ciągu pieszym w pobliżu ul. Wczasowej.

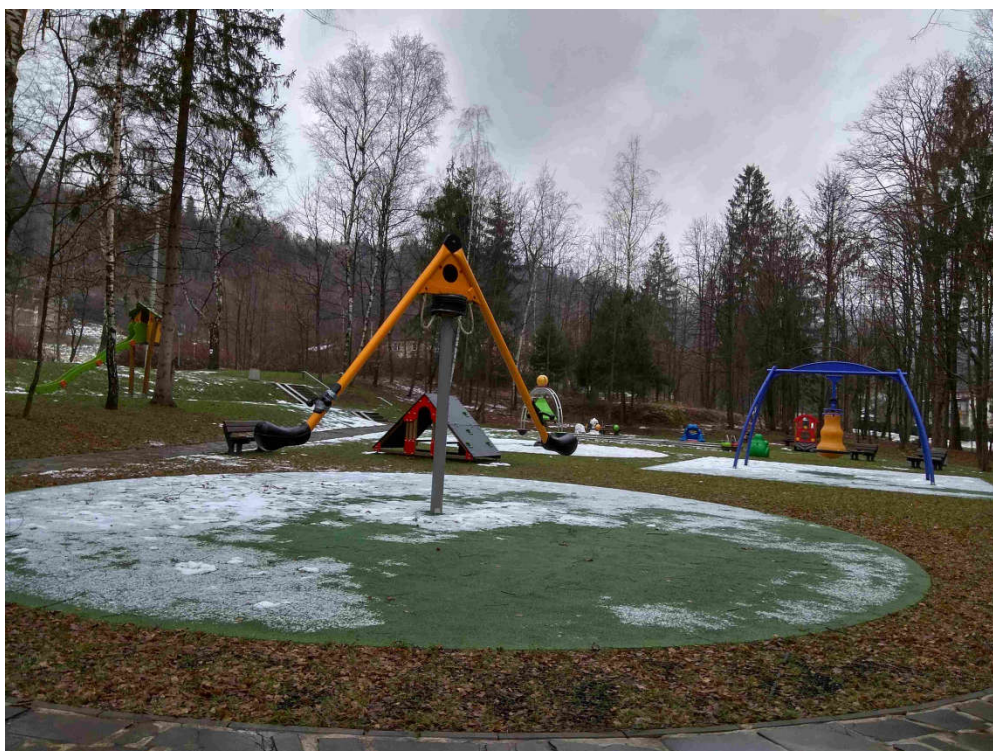
Rysunek 13. Widok na plac zabaw przy ciągu pieszym w pobliżu ul. Wczasowej.

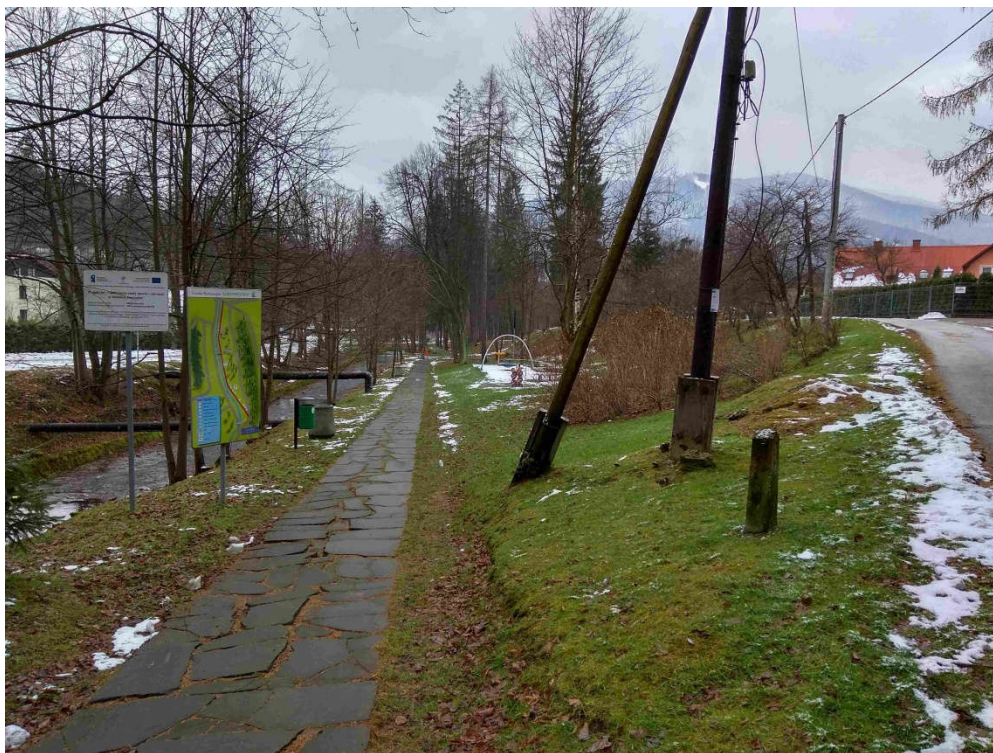
Rysunek 14. Połączenie ciągu pieszego z drogą dojazdową będącą fragmentem trasy rowerowej.

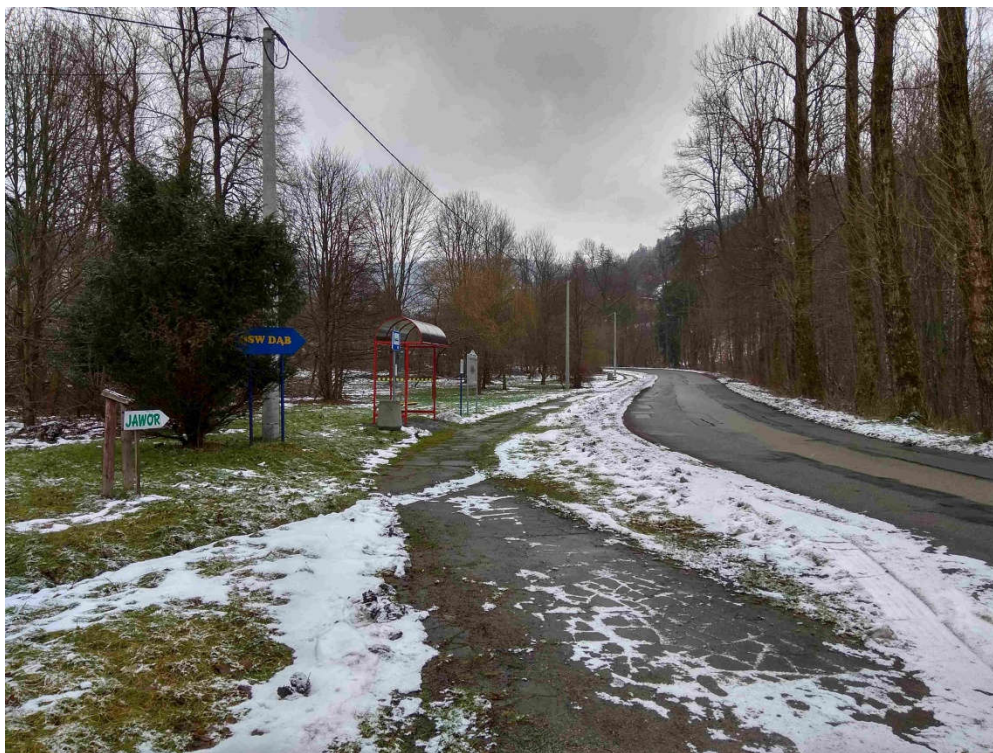
Rysunek 15. Stan techniczny chodnika wzdłuż ul. Wczasowej na wysokości Domu Nauczyciela wraz z widokiem na przystanek autobusowy.

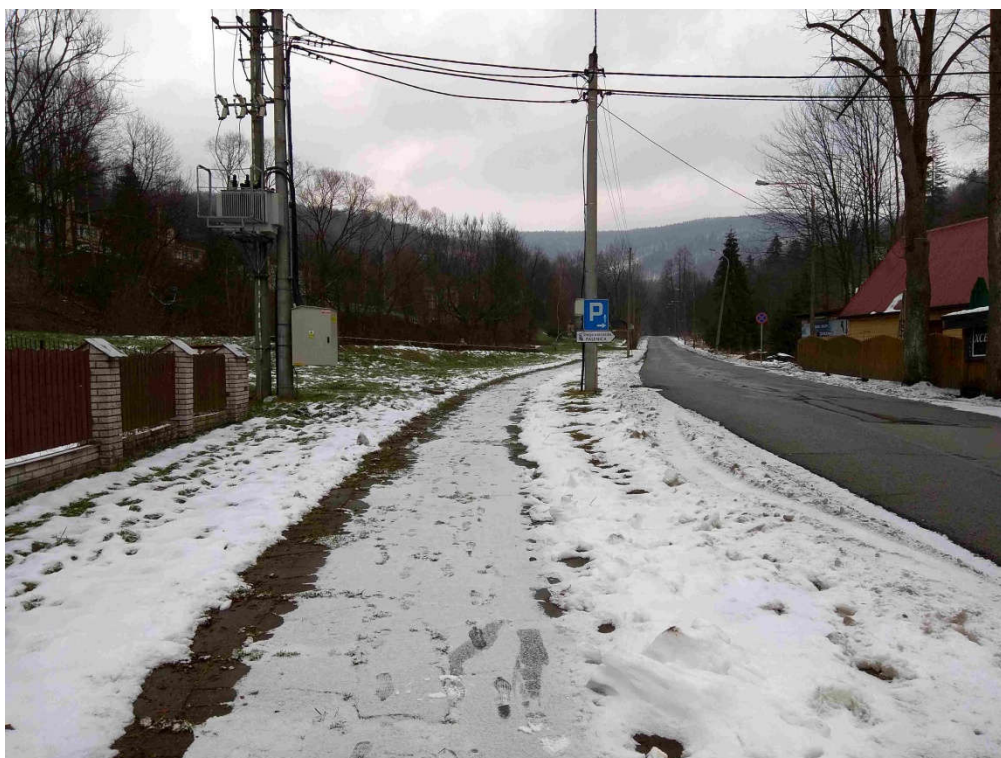
Rysunek 16. Stan techniczny chodnika przy ul. Wczasowej na wysokości stacji narciarskiej Palenica.

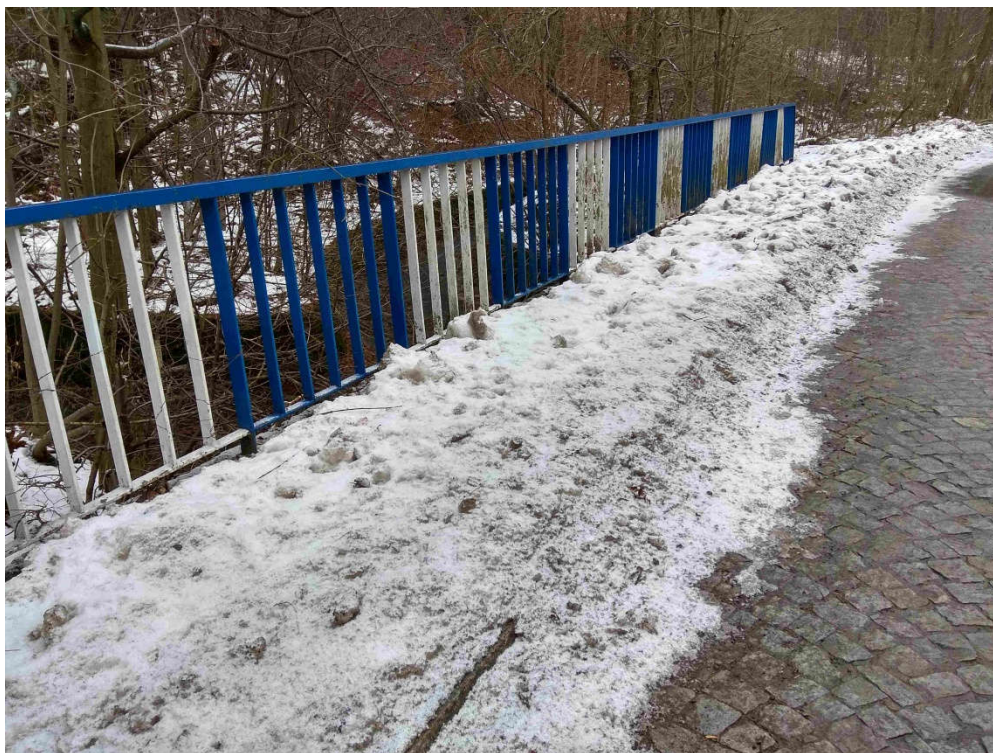
Rysunek 17. Widok chodnika na obiekcie mostowym na ul. Wczasowej przy zaporze przeciwrumoszowej nr 2.

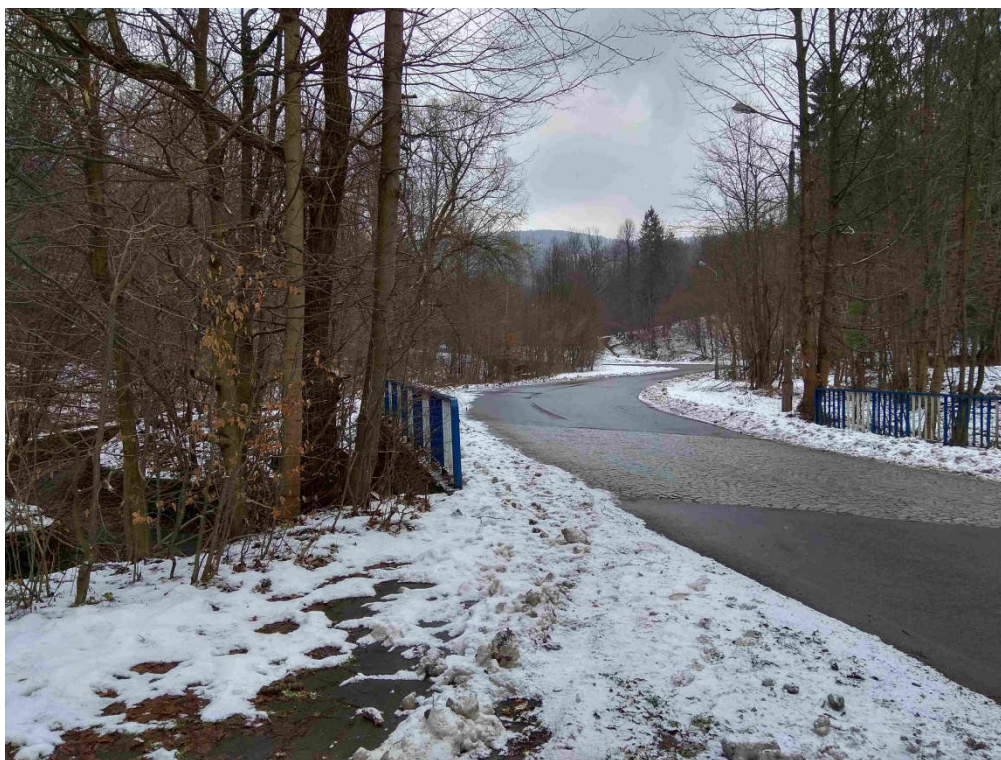
Rysunek 18. Ulica Wczasowa na wysokości obiektu mostowego przy zaporze przeciwrumoszowej nr 2.

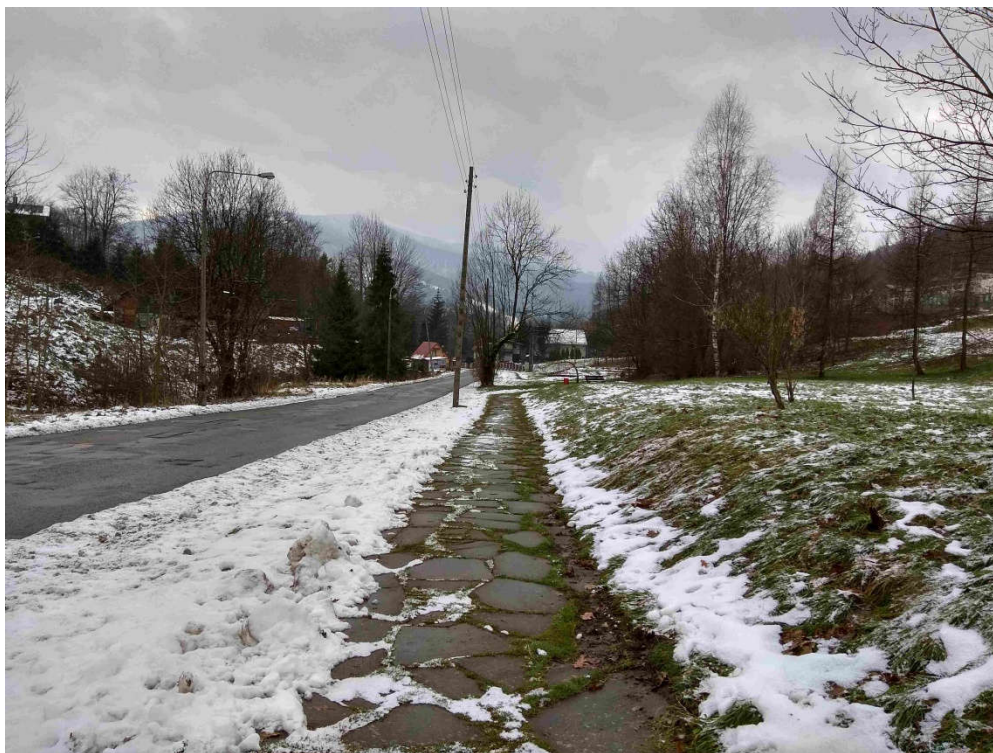
Rysunek 19. Stan techniczny chodnika wzdłuż ul. Wczasowej. Chodnik z płyty kamiennej.

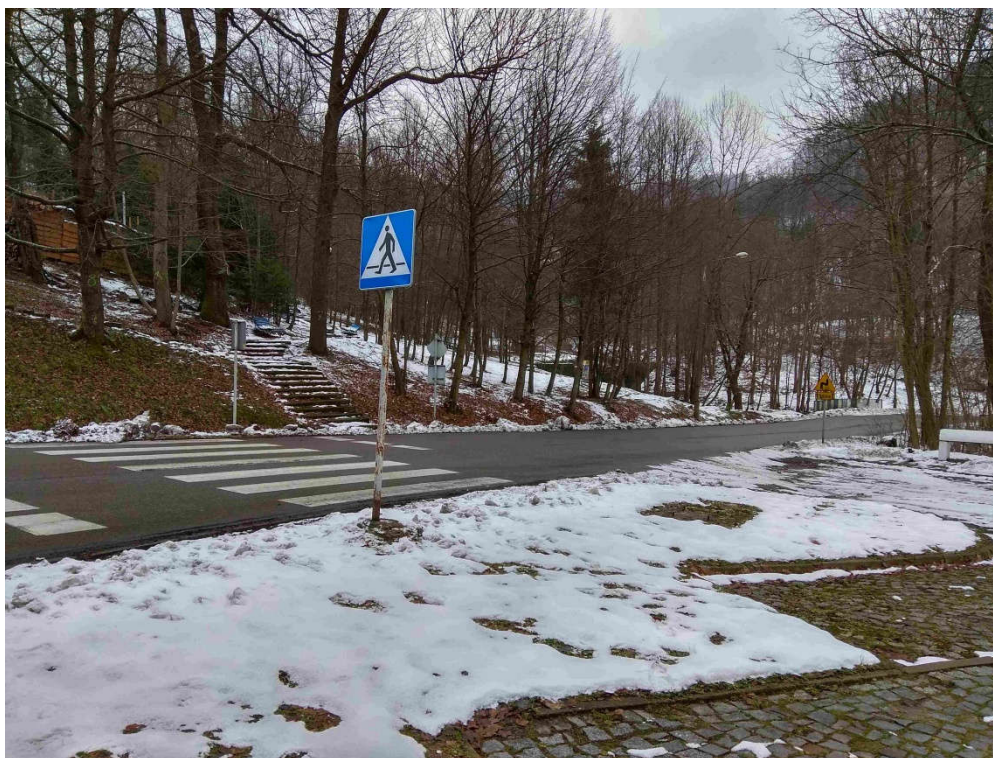
Rysunek 20. Przejście dla pieszych na ul. Wczasowej przy zaporze przeciwrumszowej nr 2.

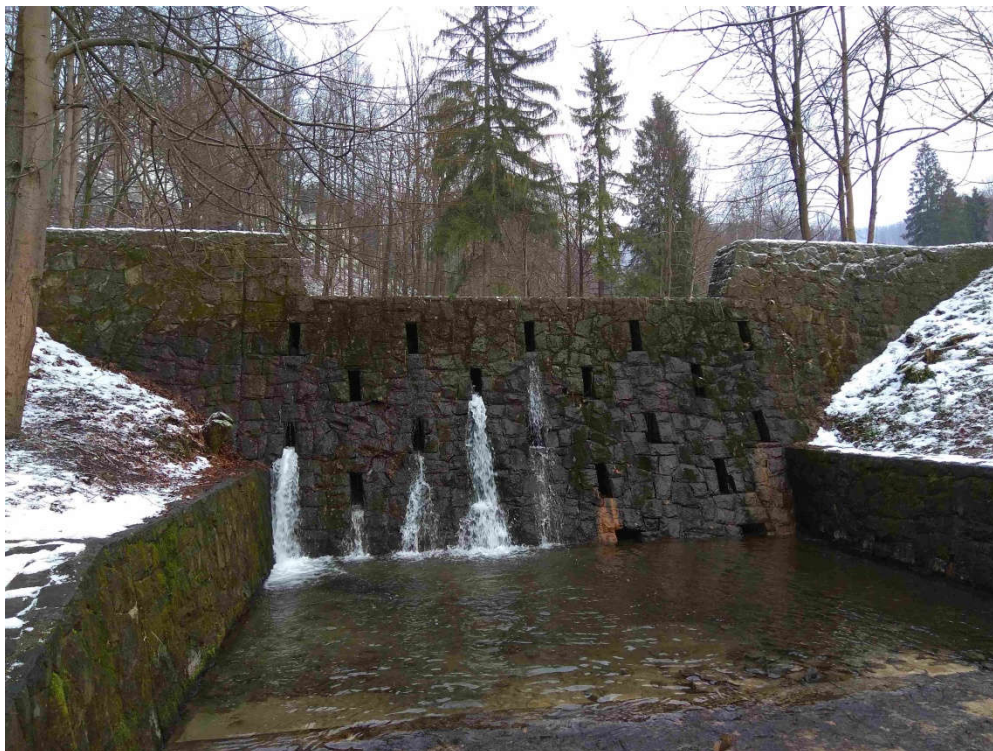
Rysunek 21. Widok z przodu na zapórę przeciwrumszową nr 1 na strumieniu Jaszowiec.

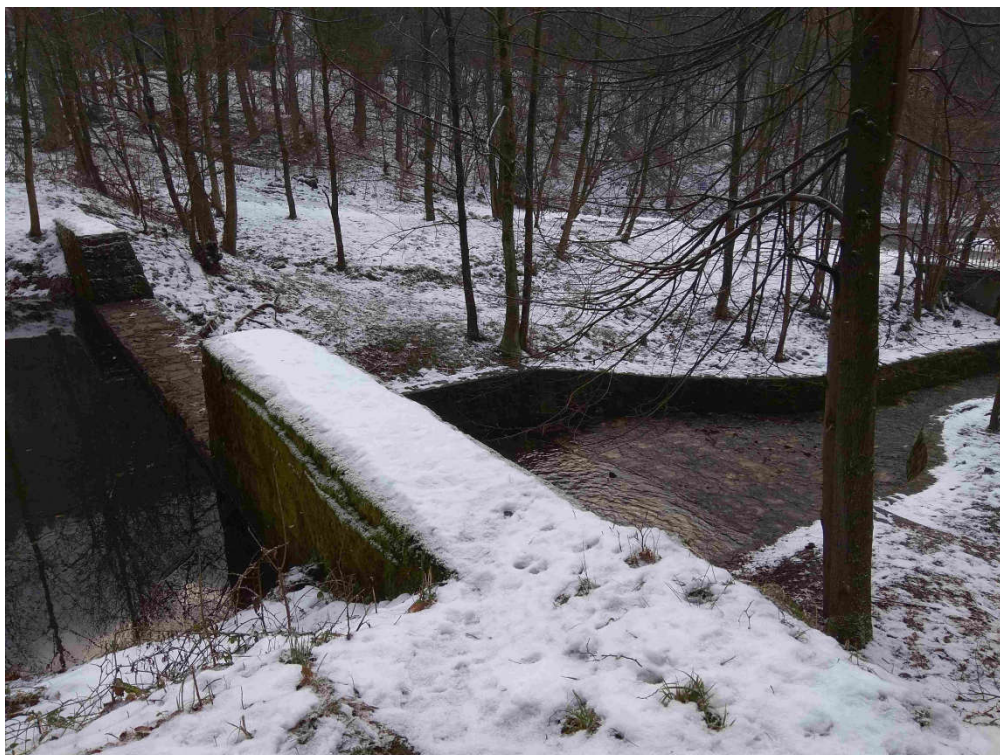
Rysunek 22. Widok z góry na zapórę przeciwrumszową nr 2.

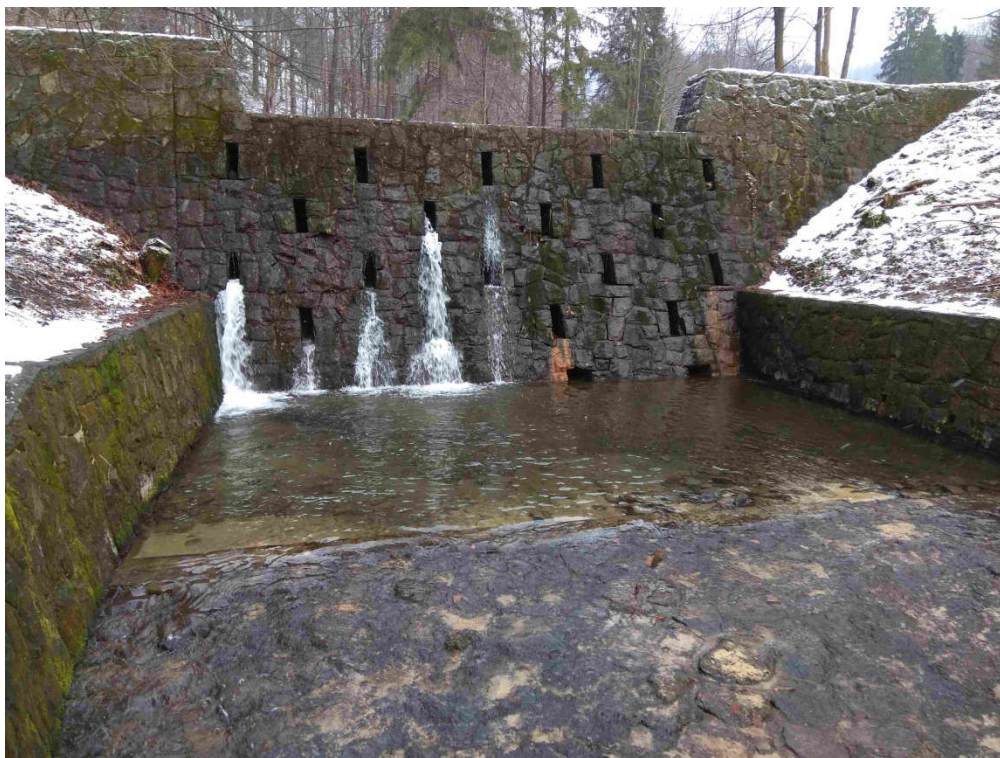
Rysunek 23. Stan techniczny zapory przeciwrumszowej nr 1 wraz ze skarpą i dnem strumienia Jaszowiec.

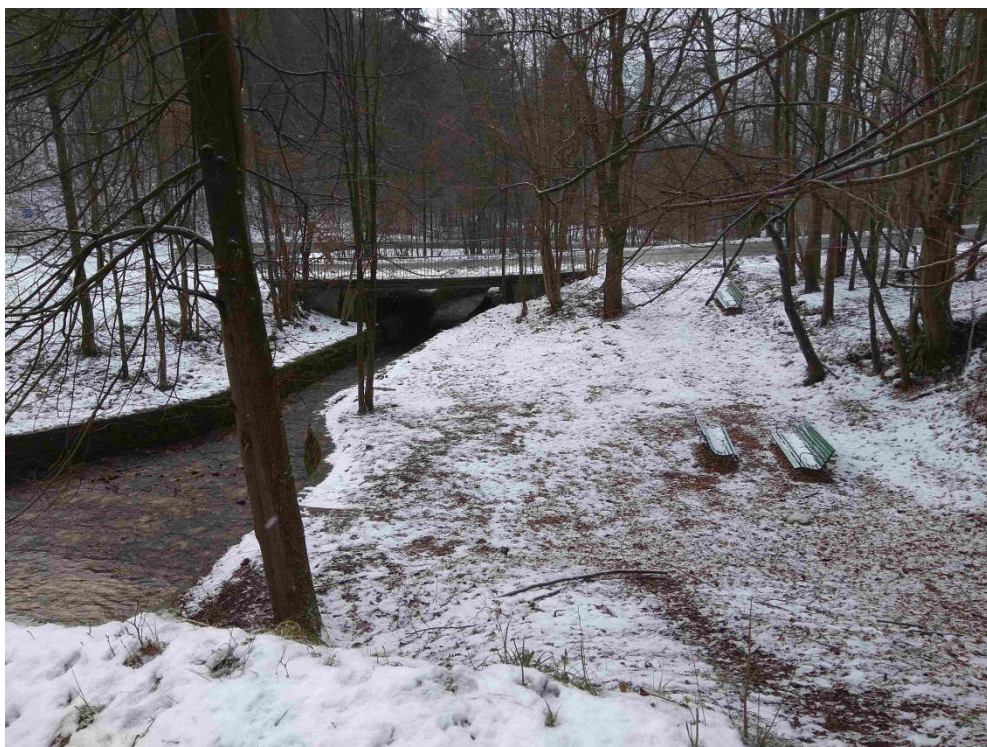
Rysunek 24. Widok na teren przy zaprze przeciwrumszowej nr 1.

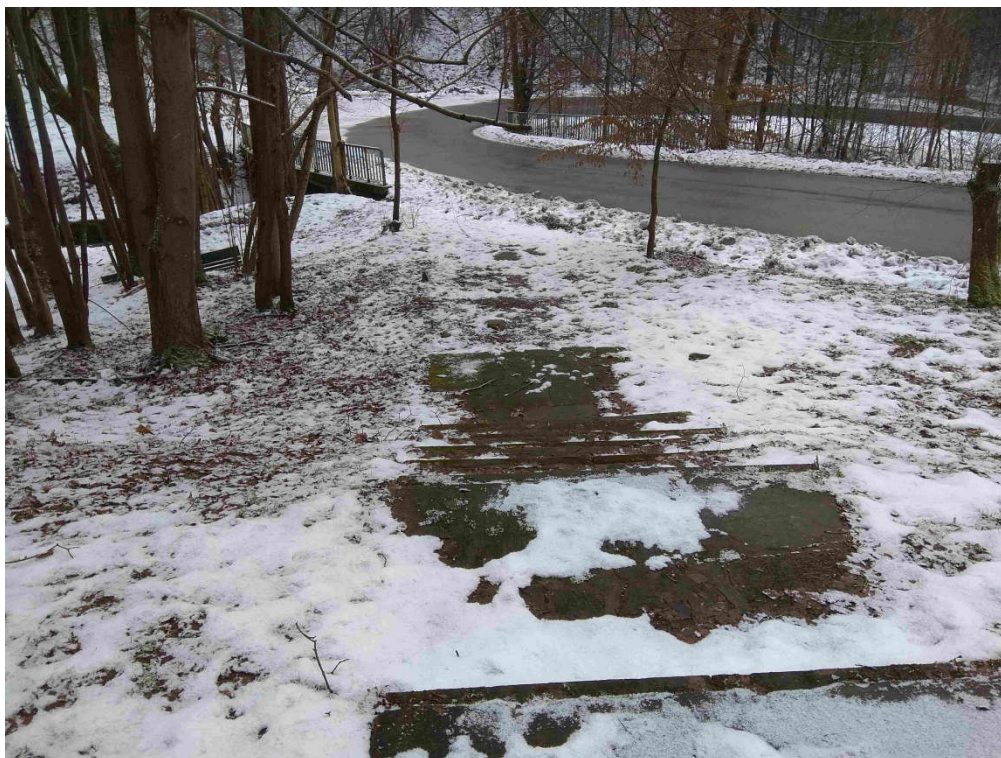
Rysunek 25. Stan techniczny schodów z kostki kamiennej prowadzących do Domu Wypoczynkowego „Kolejarz”.

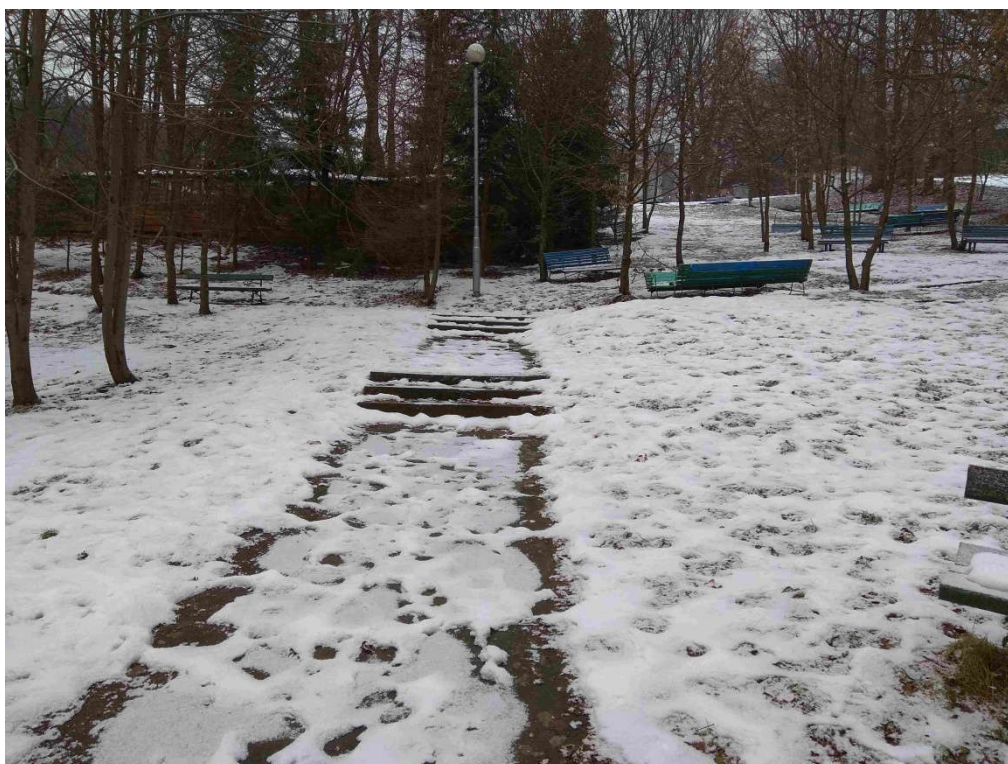
Rysunek 26. Stan techniczny schodów z kostki kamiennej wraz z elementami małej architektury przy Domu Wczasowym Kolejarz.

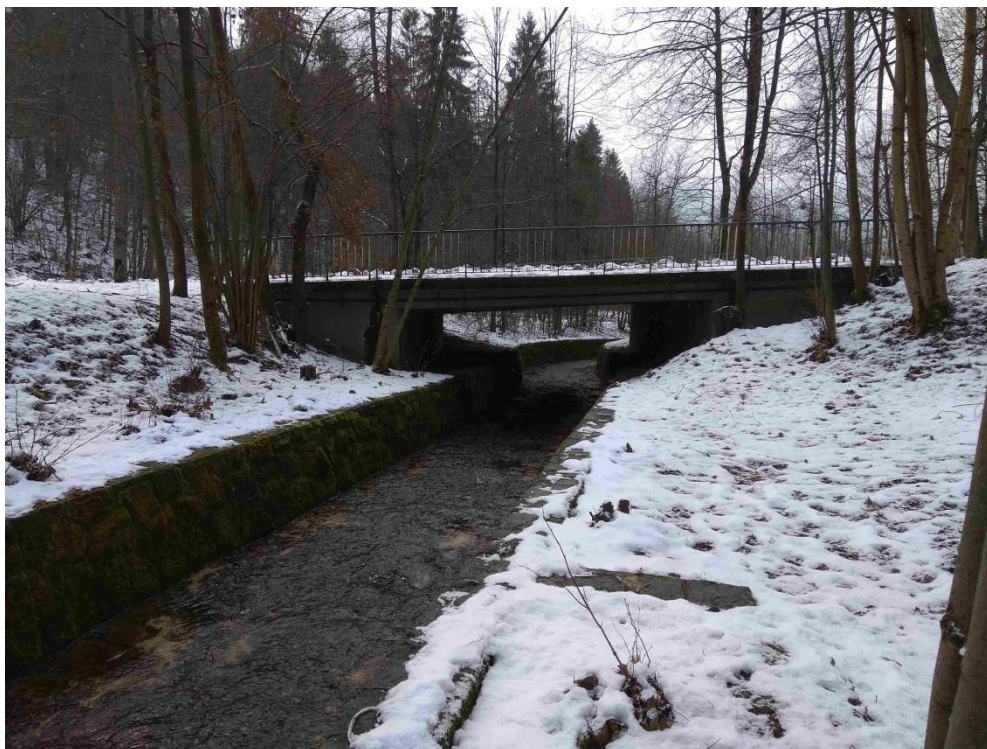
Rysunek 27. Widok na obiekt mostowy na ul. Wczasowej przy zaporze przeciwrumszowej nr 1.

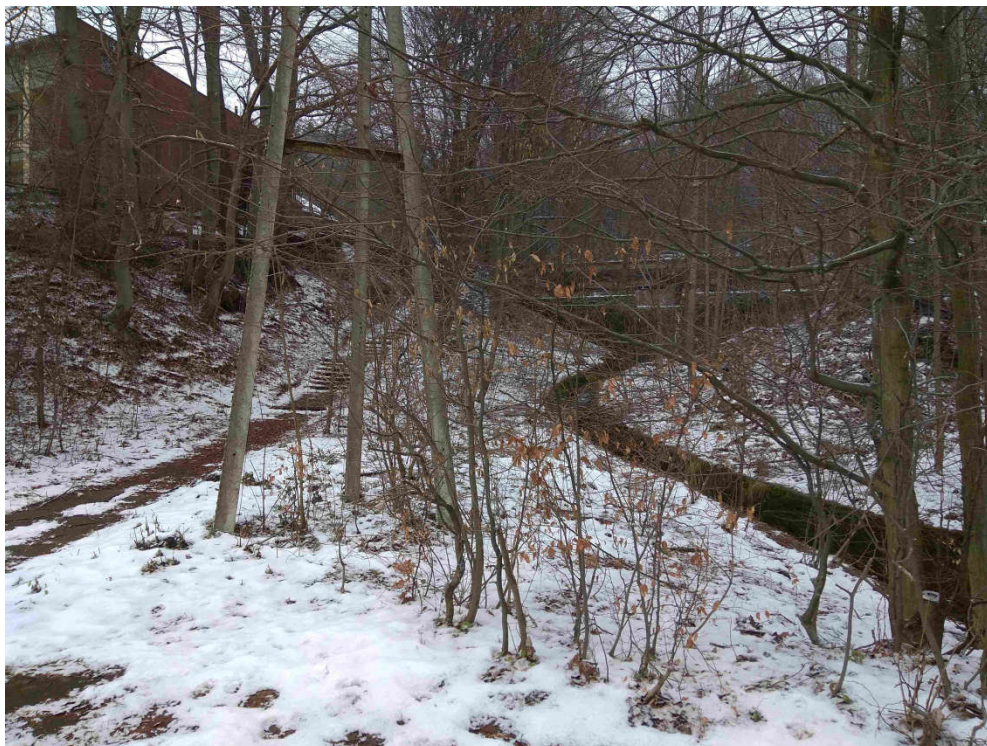
Rysunek 28. Widok na teren przy zaporze przeciwrumszowej nr 2.
