**„POPRAWA STANU NATURALNEGO W ZDEGRADOWANEJ DZIELNICY  
JASZOWIEC W USTRONIU”**

**GMINA USTRONÓ, DZIAŁKI OBREB JASZOWIEC:**

**PROJEKT BUDOWLANY  
ZAŁĄCZNIK NR 2 – DOKUMENTACJA ZDJĘCIOWA**

Data: 16.03.2018 r.

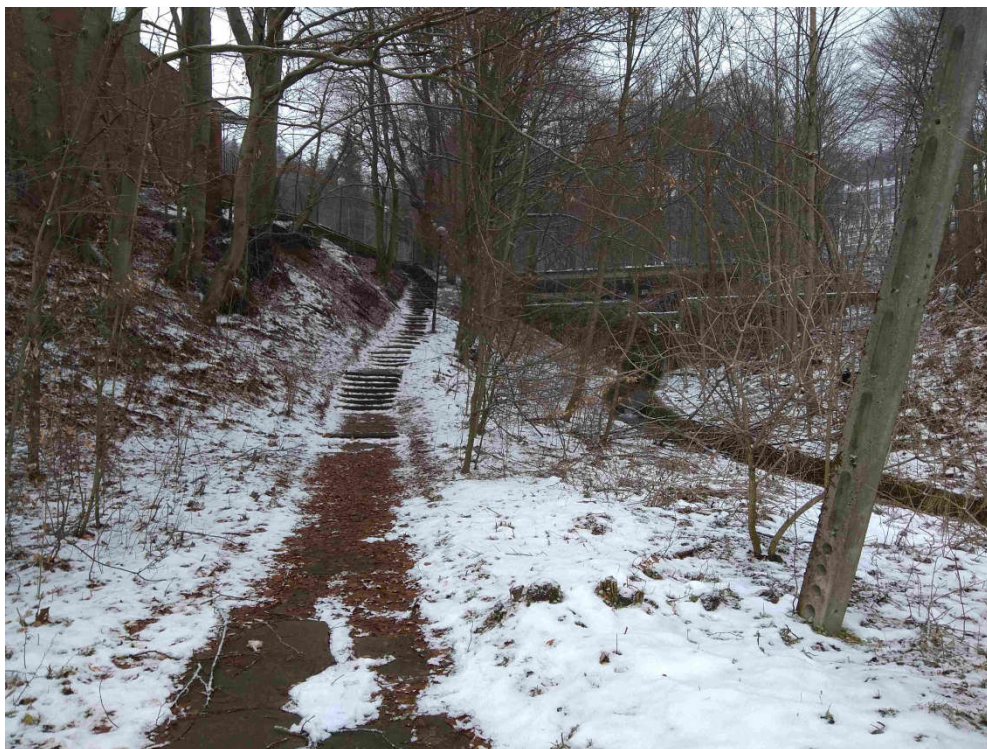
Rysunek 29. Stan techniczny ciągu pieszego przy zaporze przeciwrumszowej nr 2.

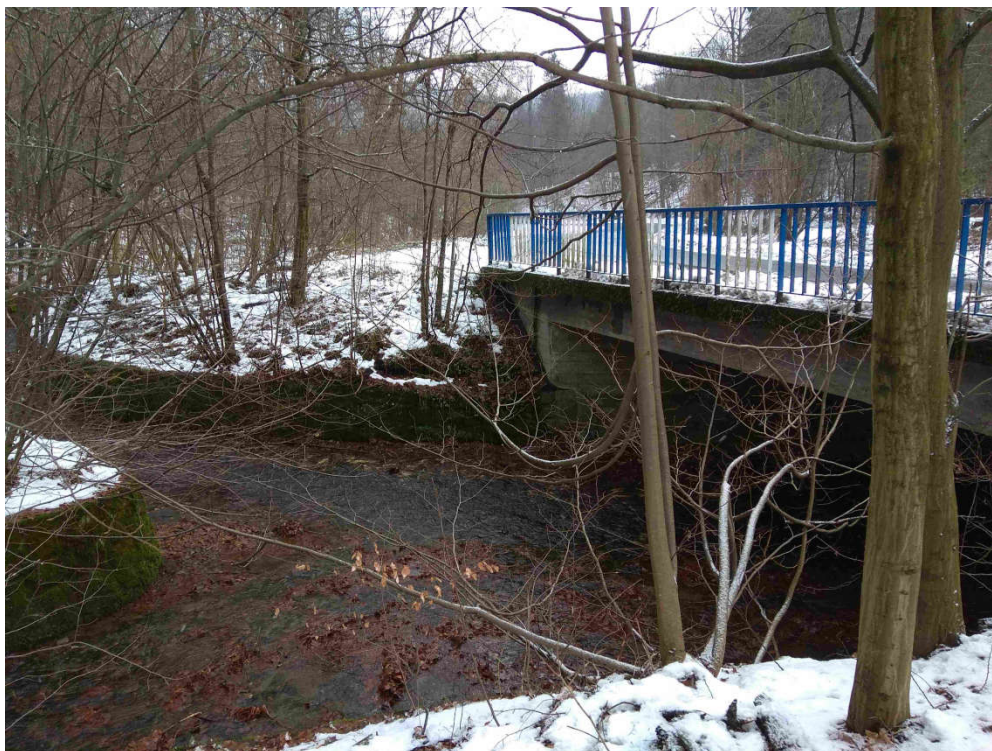
Rysunek 30. Widok na obiekt mostowy na ul. Wczasowej przy zaporze przeciwrumszowej nr 2.

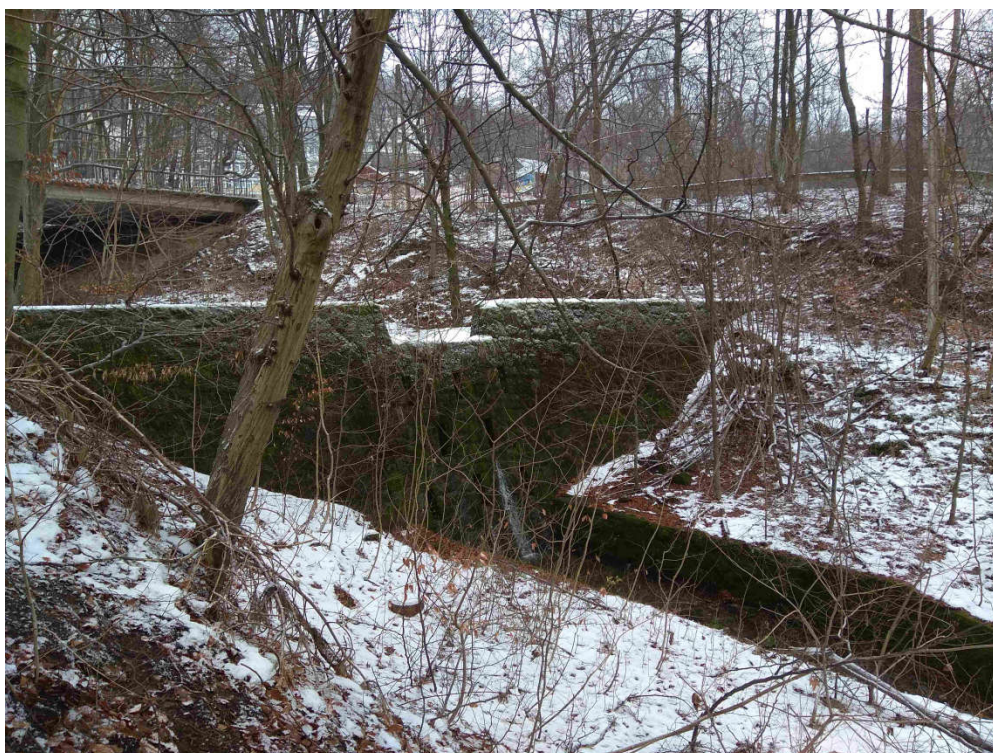
Rysunek 31. Widok z przodu na zaporę przeciwrumszową nr 2.

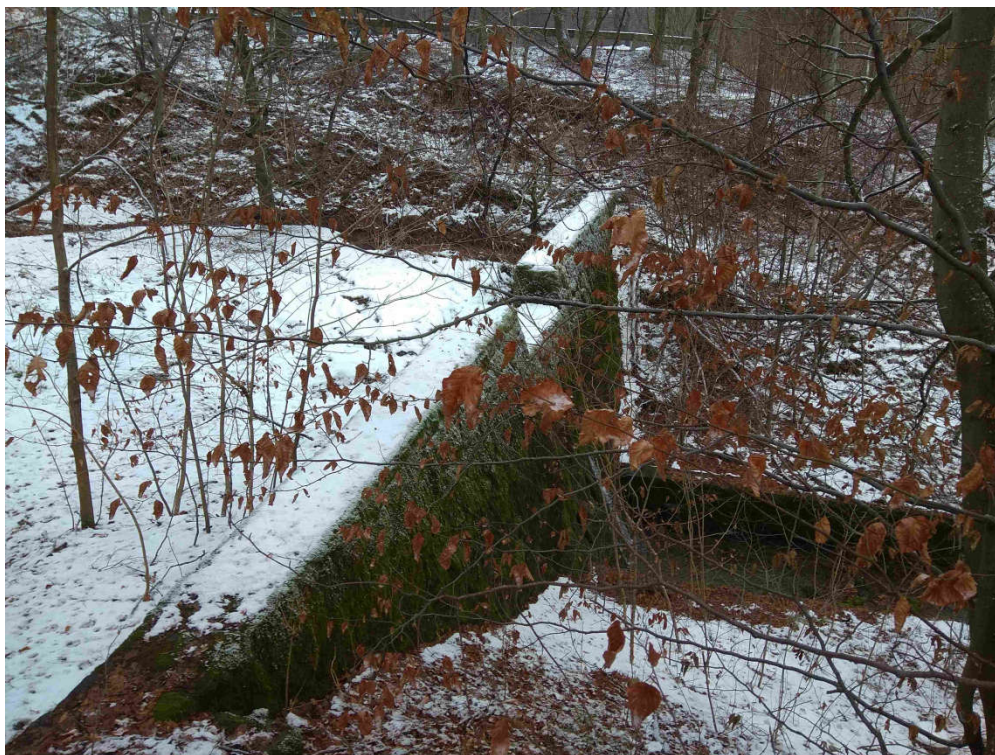
Rysunek 32. Widok od góry na zapórę przeciwrumszową nr 2.

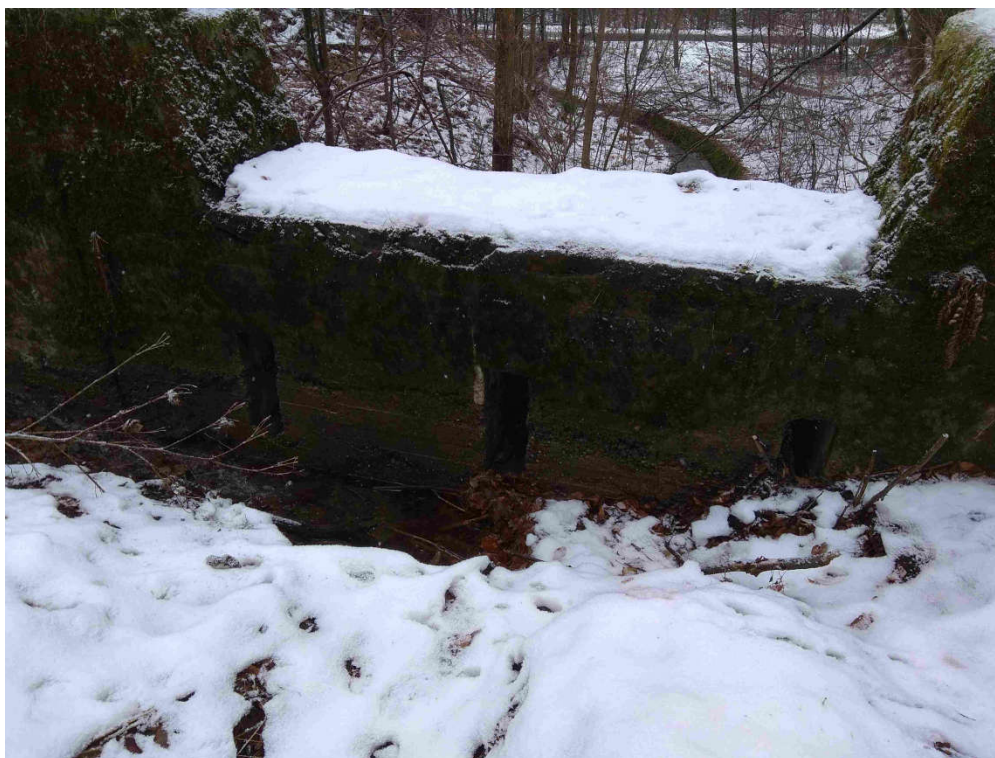
Rysunek 33. Widok od tyłu na zapórę przeciwrumszową nr 2.

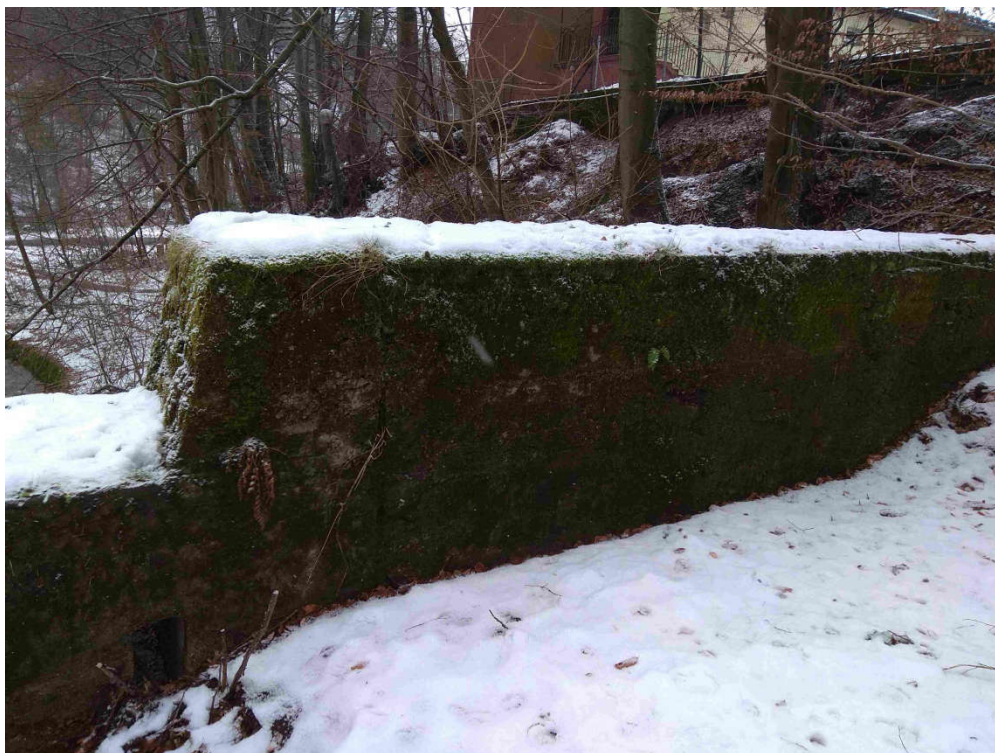
Rysunek 34. Stan techniczny zapory przeciwrumszowej nr 2.

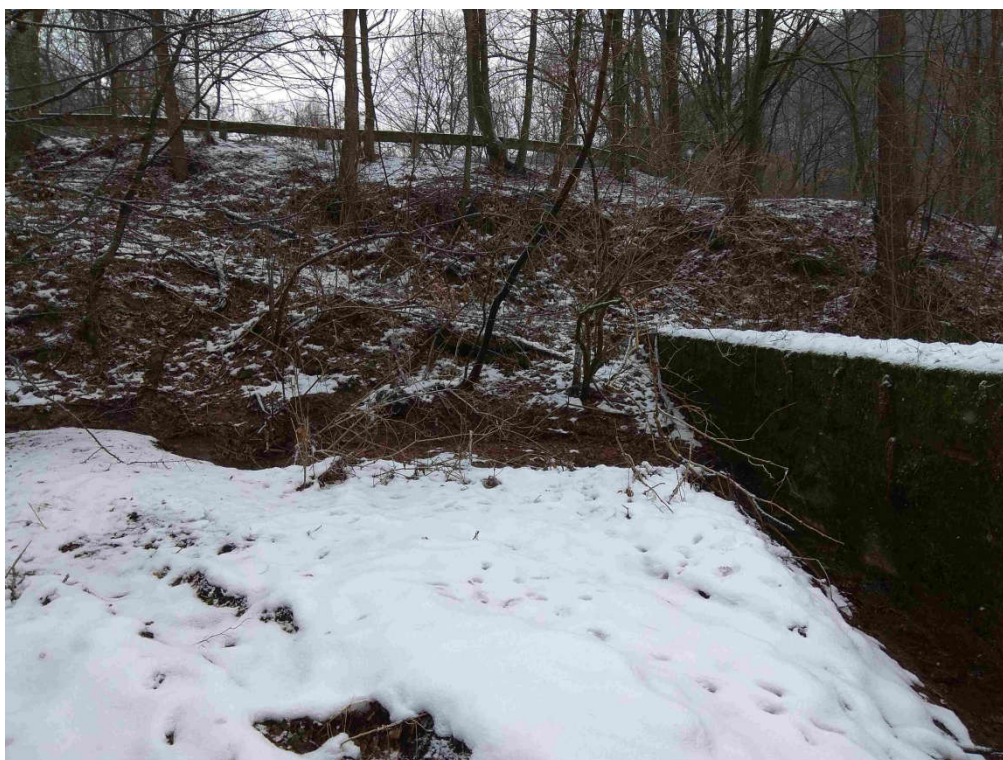
Rysunek 35. Widok na skarpe przy zaporze przeciwrumszowej nr 2.

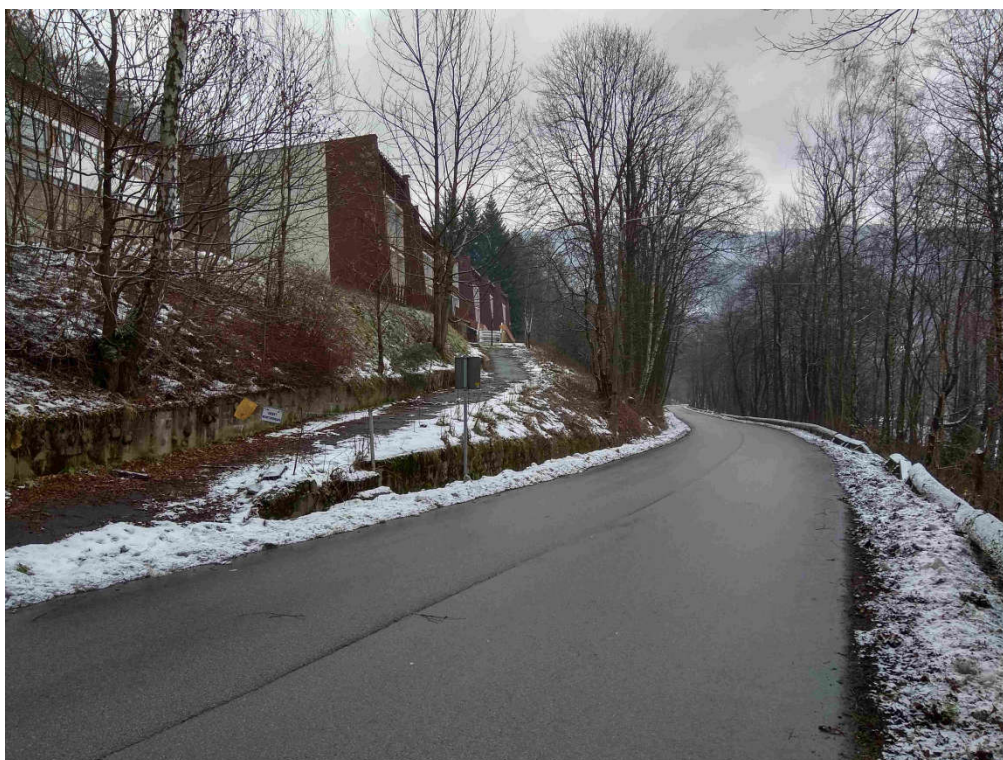
Rysunek 36. Widok na drogę dojazdową do Ośrodka Wypoczynkowego „Barbara”.

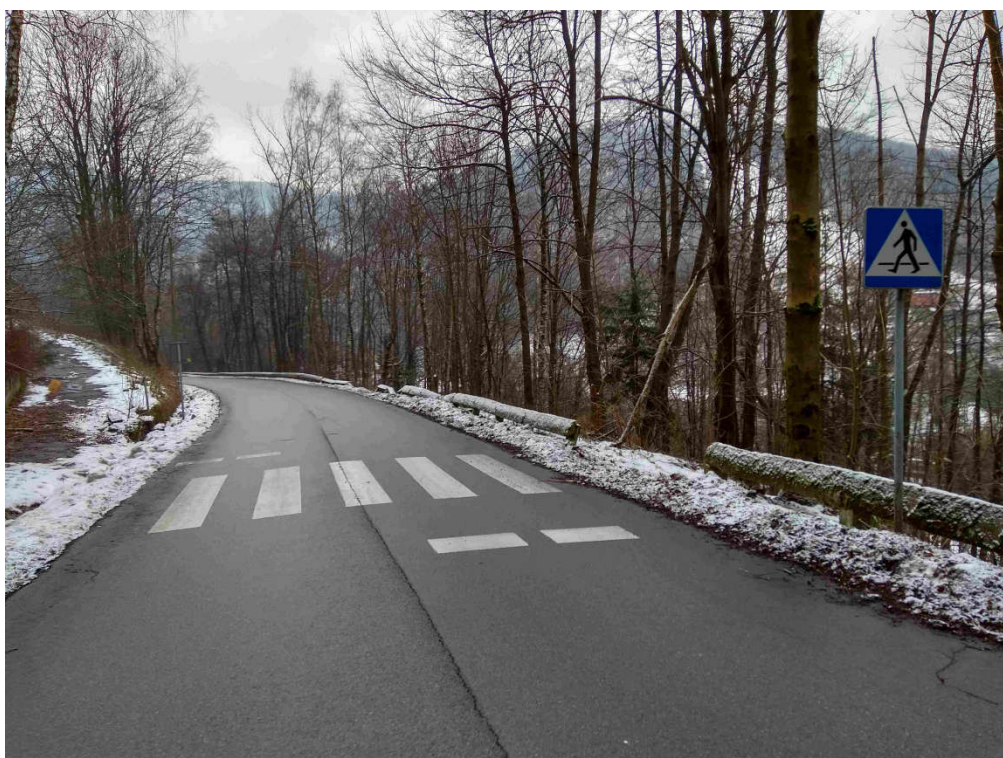
Rysunek 37. Przejście dla pieszych na ul. Wczasowej przy Ośrodku Wypoczynkowym „Barbara”.

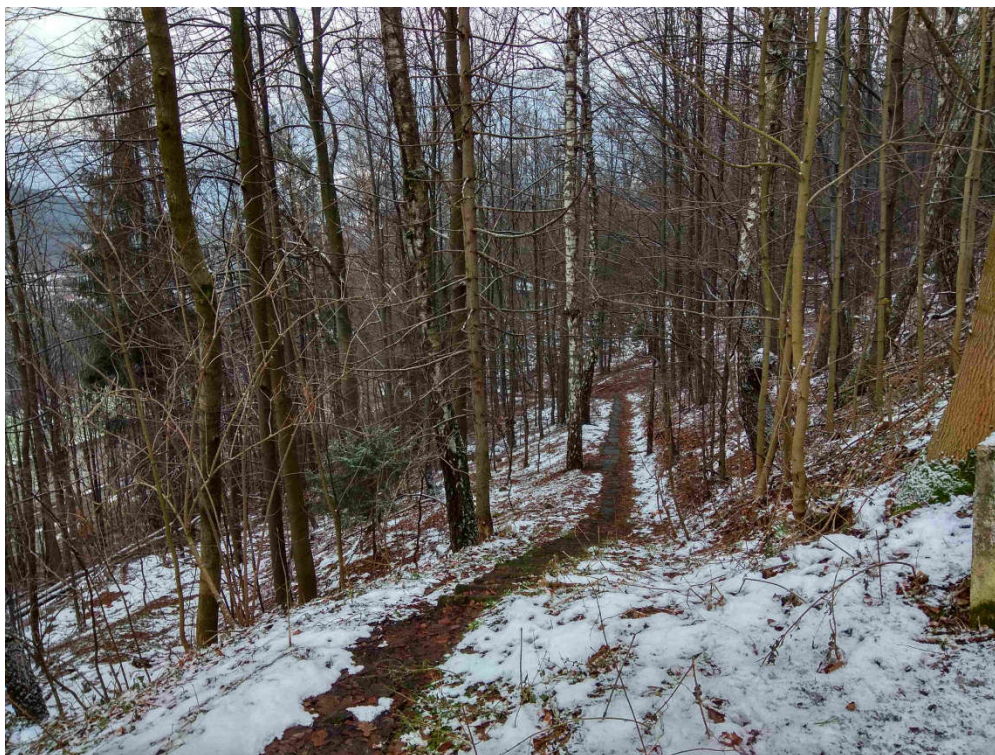
Rysunek 38. Widok na ciąg pieszy w okolicy Domu Wczasowego „Barbara”.

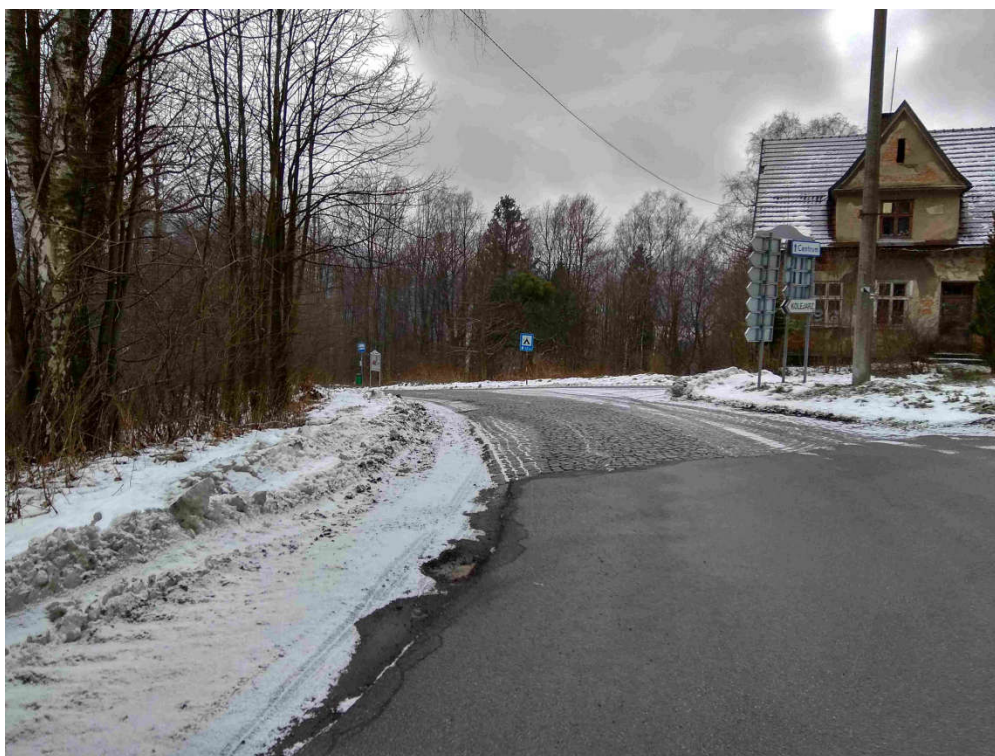
Rysunek 39. Widok na ul. Turystyczną w miejscu zmiany nawierzchni.

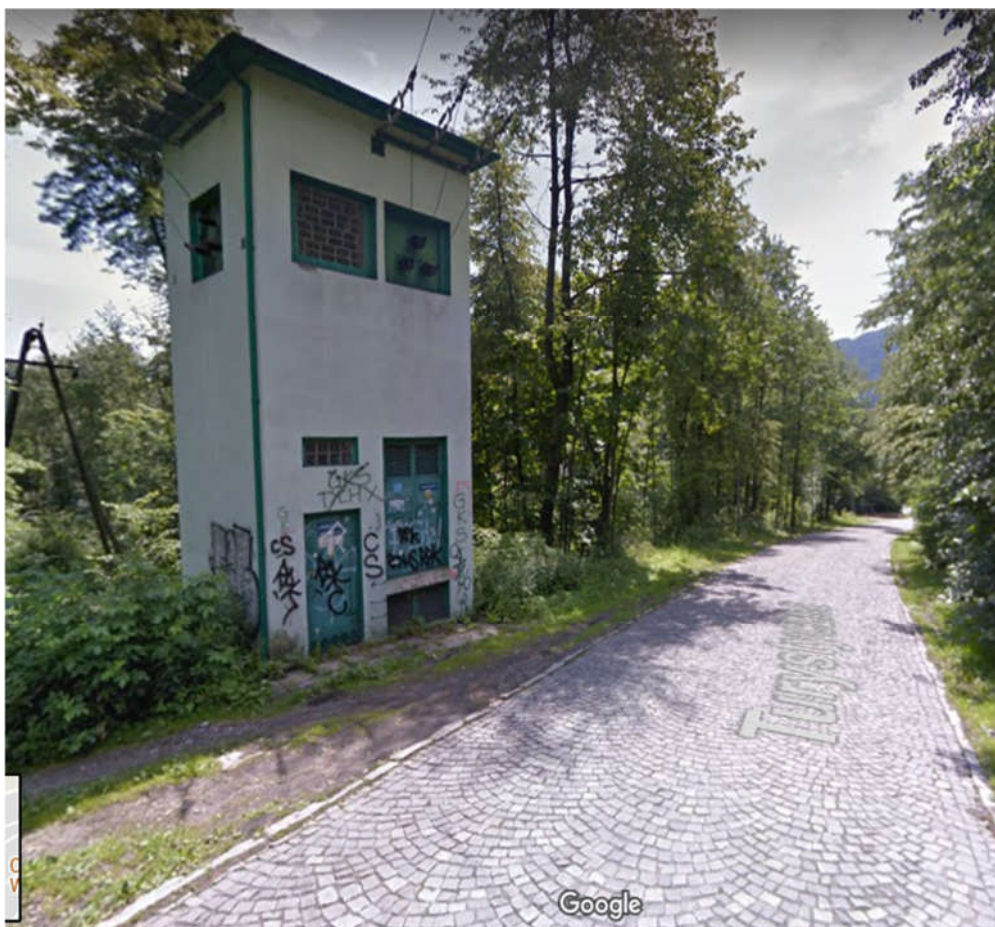
Rysunek 40. Budynek stacji transformatorowej na ul. Turystycznej.

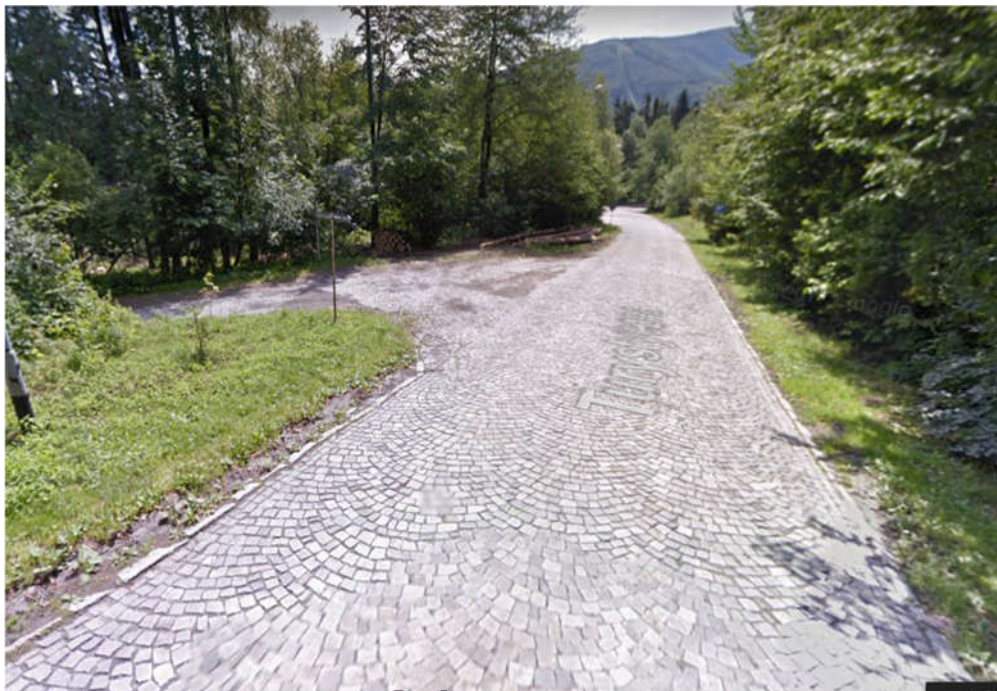
Rysunek 41. Wlot na ślełą uliczkę na ul. Turystycznej powyżej stacji transformatorowej.

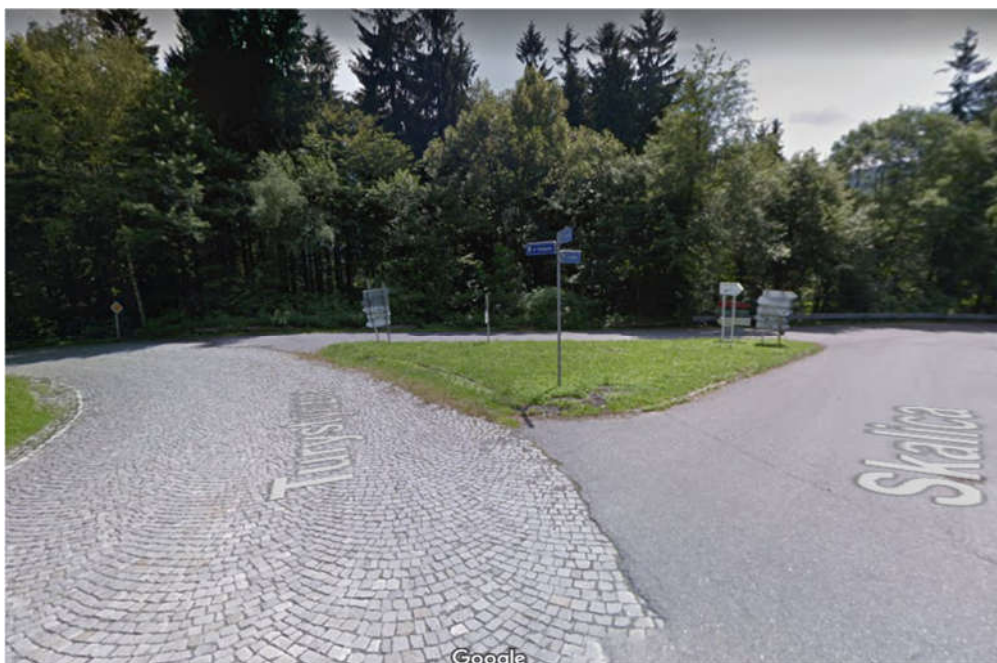
Rysunek 42. Skrzyżowanie ul. Turystycznej z ul. Skalica.

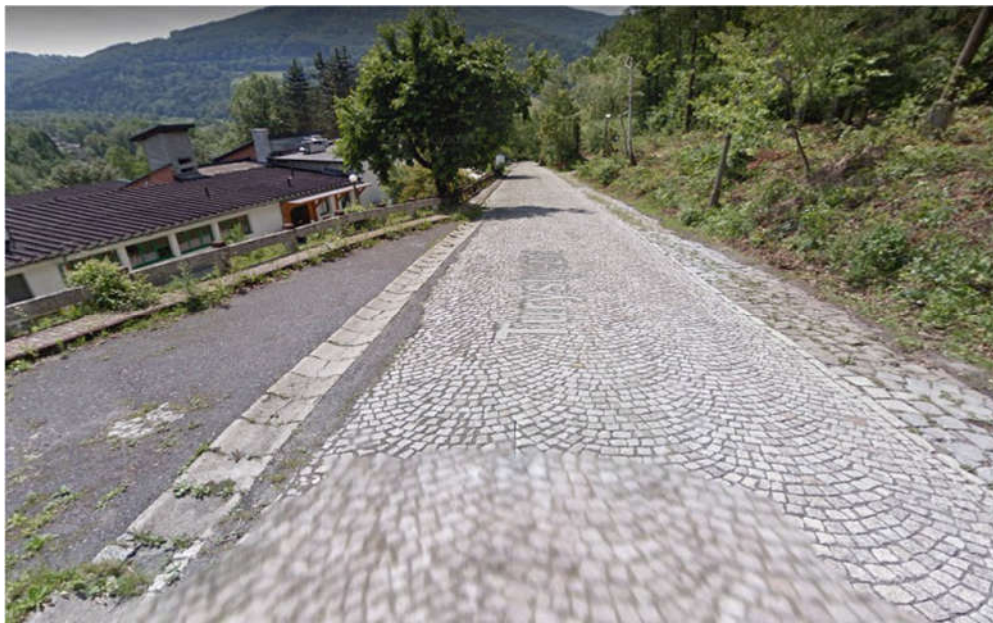
Rysunek 43. Droga dojazdowa do hotelu Dalia na ul. Turystycznej.

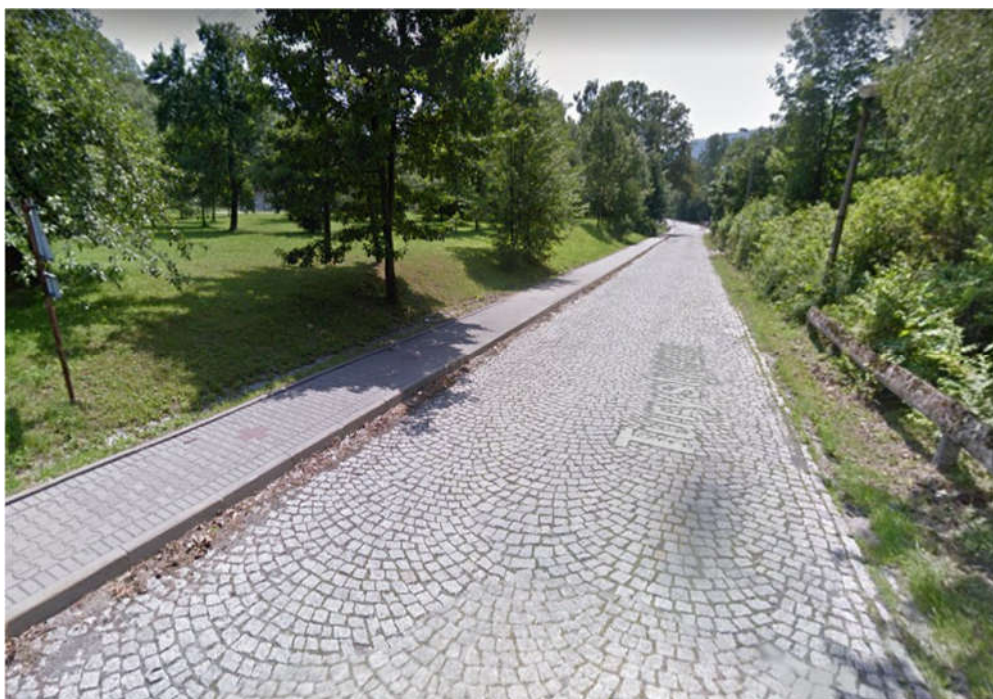
Rysunek 44. Stan drogi na ul Turystycznej wraz z chodnikiem przy skrzyżowaniu z ul. Wczasową w stronę Wisły.
