Karta inwentaryzacyjna studzienki

kanalizacji sanitarnej

Nr studzienki S14

Ustroń ul. Daszyńskiego

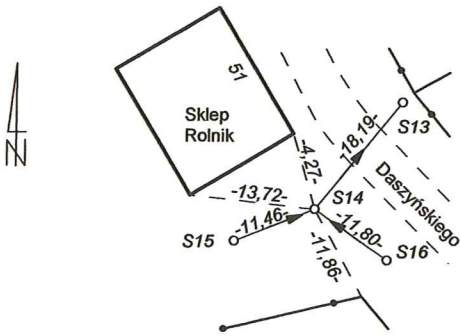
Opis topograficzny

dz. nr 5160

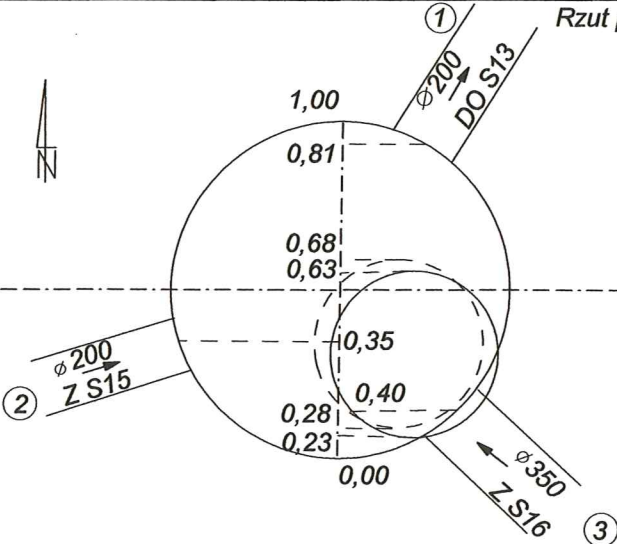
Rzut poziomy

Zły  
Brak kinety, pokrywa przesunięta  
względem otworu do komory.  
(dobry, zły - popękane ściany, brak pokrywy)

Studnia betonowa BE 1000

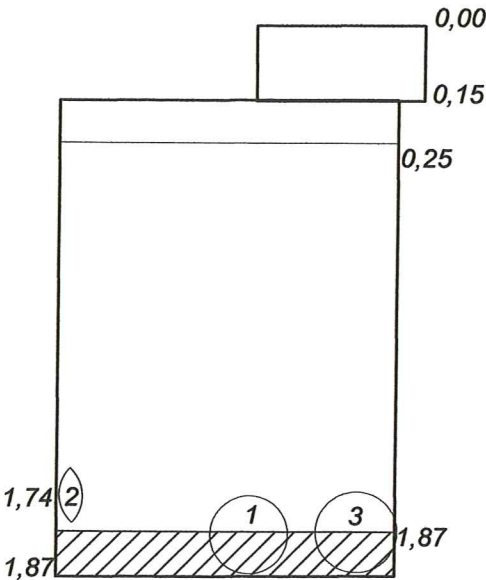
Rzut pionowy

| Oznaczenie<br>wg. rzutu<br>pionowego | Głębokość<br>odniesienia<br>od góry pokrywy | Średnica<br>w mm | Rodzaj<br>materiału |
|---|---|---|---|
| 1 | 1,87 | 200 | PVC |
| 2 | 1,74 | 200 | PVC |
| 3 | 1,87 | 350 | Żeliwo |
