## Karta inwentaryzacyjna studzienki

kanalizacji sanitarnej

Nr studzienki S17

Ustroń ul. Daszyńskiego

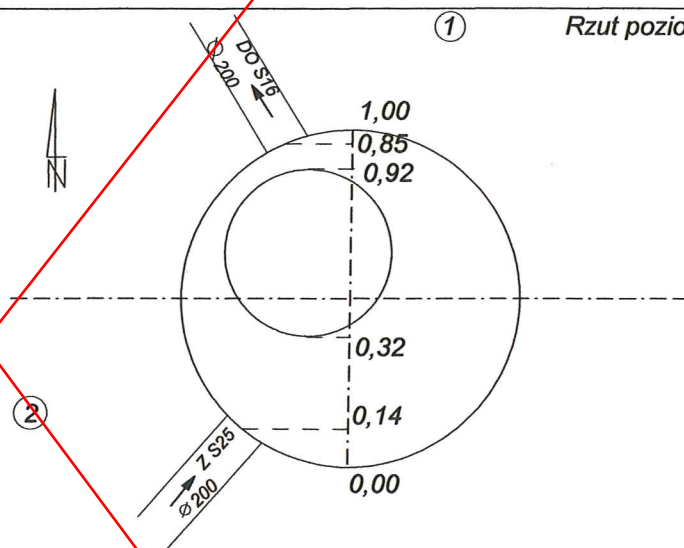
Rzut poziomy

Zły

Brak kinety, studnia podmyta.

Studnia betonowa BE 1000

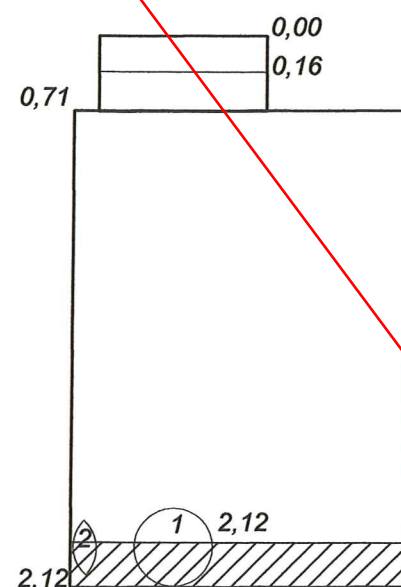
Rzut pionowy

| Oznaczenie<br>wg. rzutu<br>pionowego | Głębokość<br>odniesienia<br>od góry pokrywy | Średnica<br>w mm | Rodzaj<br>materiału |
|---|---|---|---|
| 1 | 1,87 | 200 | PVC |
| 2 | 1,74 | 200 | PVC |

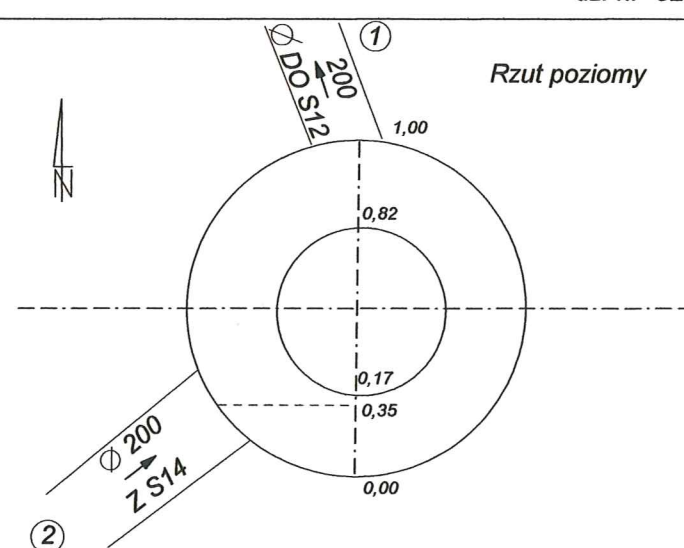
Rzut poziomy

dobry

Studnia betonowa BE 1000

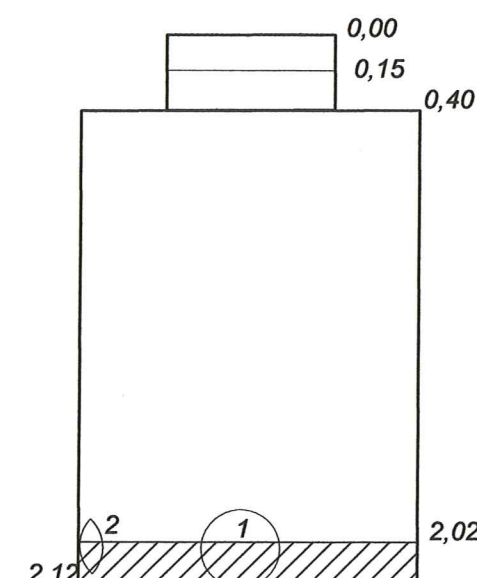
Rzut pionowy

| Oznaczenie<br>wg. rzutu<br>pionowego | Głębokość<br>odniesienia<br>od góry pokrywy | Średnica<br>w mm | Rodzaj<br>materiału |
|---|---|---|---|
| 1 | 2,12 | 200 | PVC |
| 2 | 2,12 | 200 | PVC |
