| GEOSOND S.C.<br>ul. Katowicka 11, Ustroń | | | | Zał.Nr<br>4 - 3 |
| Budynek socjalny<br>przy ul. Dworcowej<br>w Ustroniu | | Dokumentacja badań<br>podłoża gruntowego | | |
| | | Przekrój geologiczny<br>nr V - V' | | Skala |

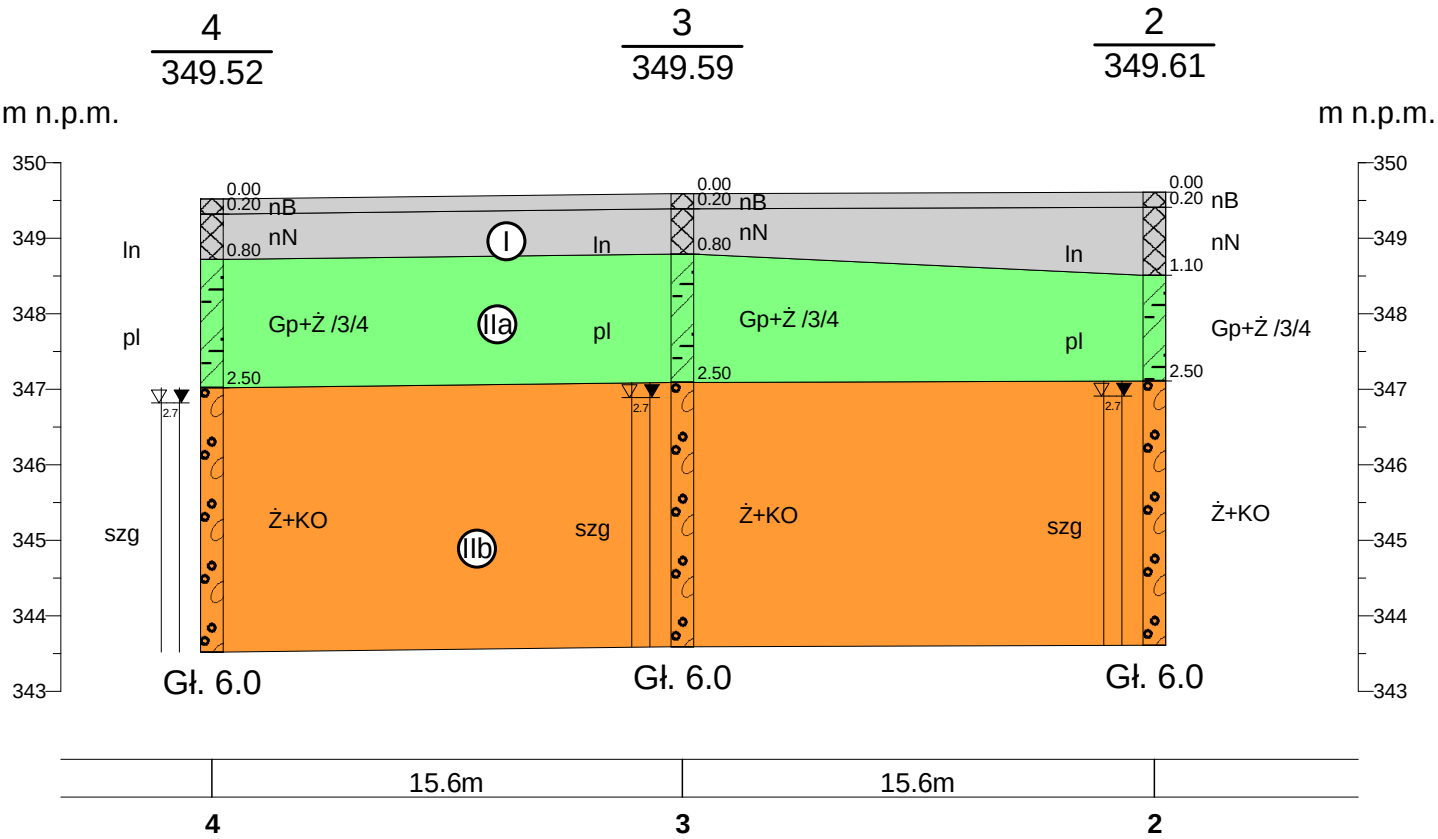
Przekrój nr V - V'

| Stratygrafia | Profil stratygraficzno-litologiczny | Opis litologiczno-genetyczny | Nr warstwy geotechnicznej | Symbol gruntu wg PN-74/B-02480 | Symbol konsolidacji | Stan gruntu | | Wn (%) | Gęstość objętościowa ρ (t/m³) | Spójność c <sub>e</sub> (kPa) | Kąt tarcia wewnętrznego φ <sub>e</sub> (°) | Edometryczny moduł ściśliwości | | Moduł odkształcenia | |
|---|---|---|---|---|---|---|---|---|---|---|---|---|---|---|---|
| czwartorzęd | | Gliny piaszczyste z domieszką żwirów | IIa | Gp+Ż | | grCSi | 0,35 | 17,0 | 2,09 | 12,0 | 12°24' | 20,5 | 34,2 | 15,0 | |
| | | Żwiry i otoczaki - utwory akumulacji rzecznej | IIb | Ż+KO | | CGr | 0,4 | w,nw | 2,0 | — | 37°50' | 135,0 | 135,0 | 120,0 | |
