## **EKSPERTYZA TECHNICZNA**

dotycząca stanu technicznego budynku strażnicy OSP  
w Ustroniu Centrum przy ul. Strażackiej nr 5.

Zleceniodawca: MIASTO USTRÓŃ

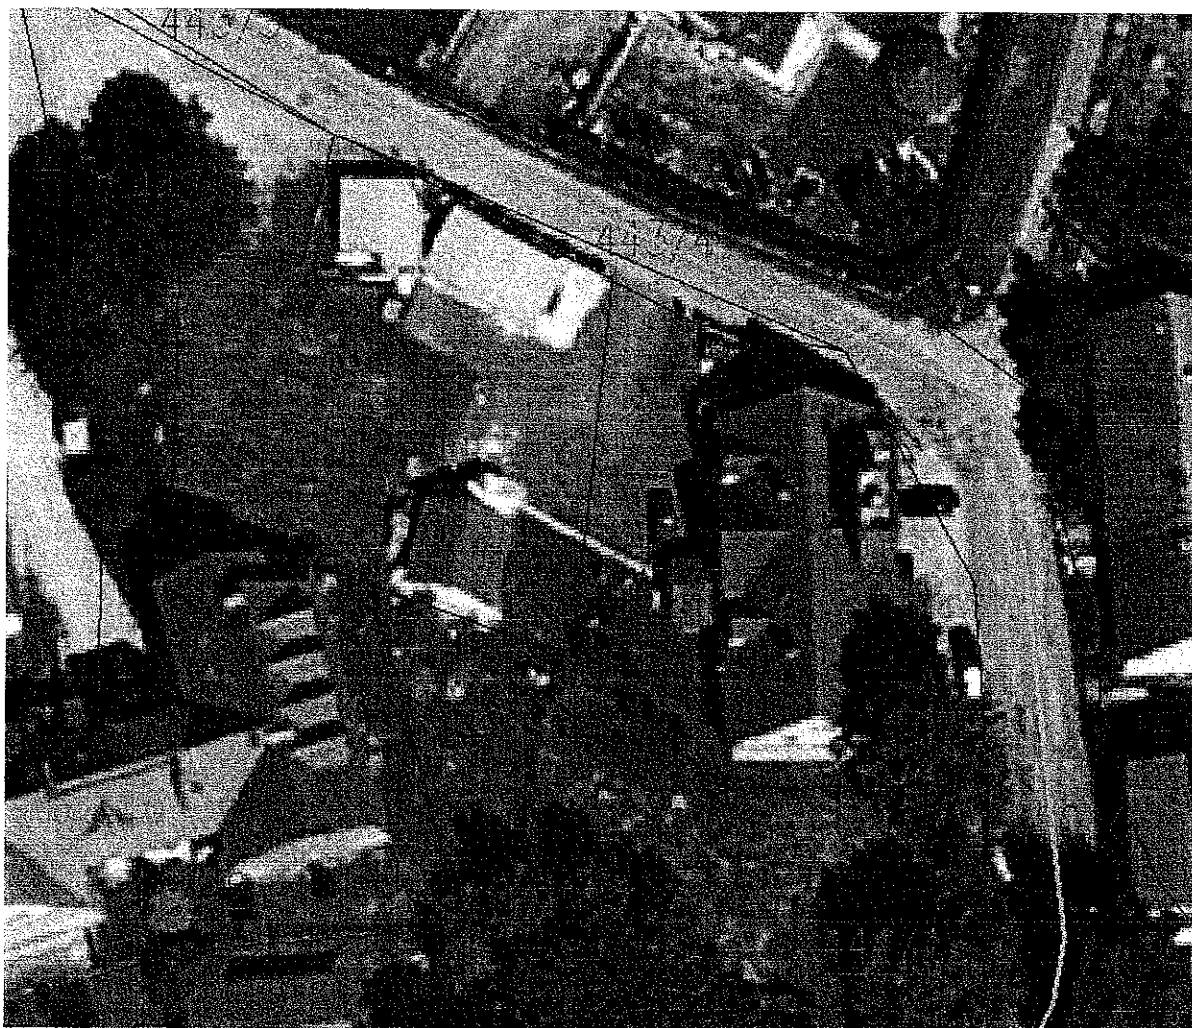
Usytuowanie obiektu na działce, pokazuje ortofotomapa na załączonym niżej zdjęciu nr 1.

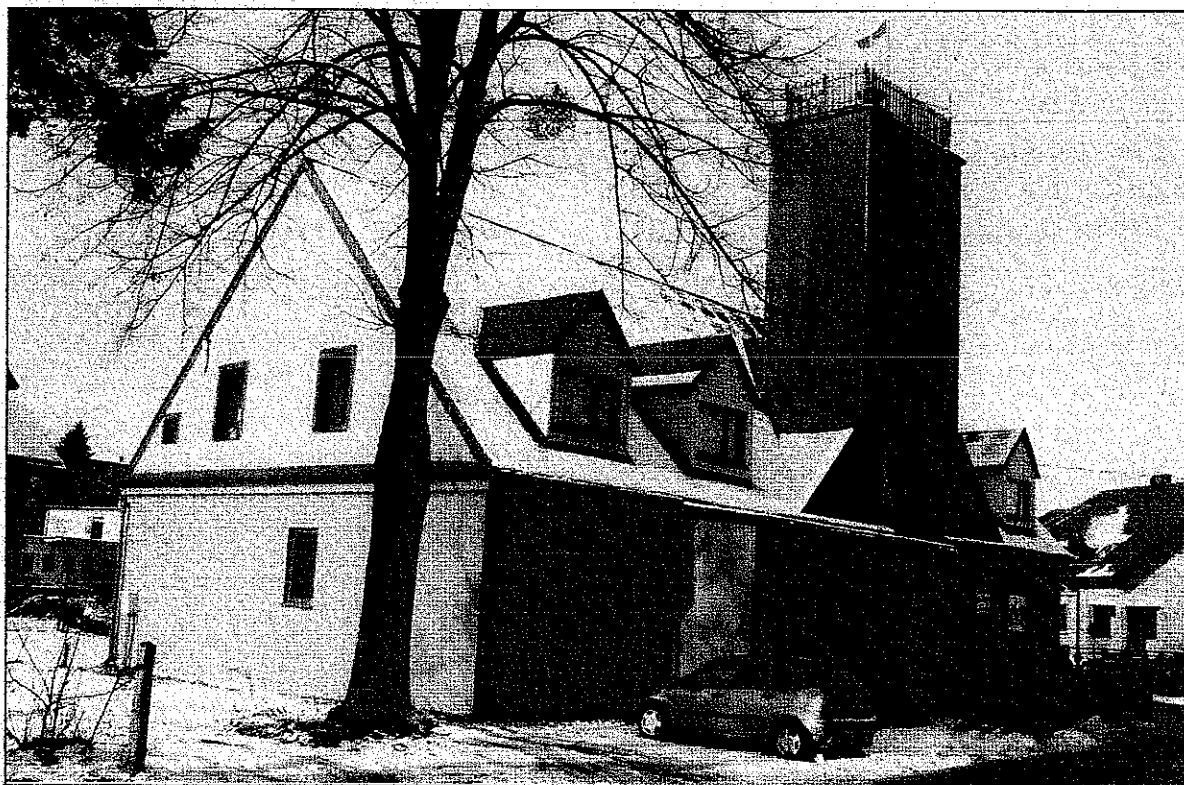
W latach 50-tych ubiegłego wieku budynek zaadaptowano na remizę strażacką i tą funkcję pełni on do dziś. Pod koniec XX wieku budynek remizy przedstawiał się jak na poniższej fotografii.
