PRZEKRÓJ PODŁUŻNY KŁADEK ISTNIEJĄCYCH

P.W. KaNaD 41-902 BYTOM, ul. Kwiatowa 10 tel. 691 73 66 95, 601 422 152, fax. 32 282 60 95 e-mail: p.w.kanad@interia.pl				
Inwestor	GMINA USTROŃ			
Nazwa	"BUDOWA KŁADEK NAD POTOKIEM GOŚCIRADOWIEC"			
Tytuł rysunku	Kładki instniejące - rozbiórka			
Branża	Faza projektu	Rewizja	Data	Skala
KONSTRUKCYJNA	PB	-	08.2019 r.	1:25
Zespół projektowy			Podpis	Numer rysunku K04
Projektant	nr upr. SLK/5654/PWOK/14 do projektowania bez ograniczeń w spec. konstrukcyjno-budowlanej			
mgr inż. Marek Sikora				
Sprawdzający	nr upr. 553/78 do projektowania bez ograniczeń w spec. konstrukcyjno-budowlanej			
inż. Władysław Sikora				
Opracował

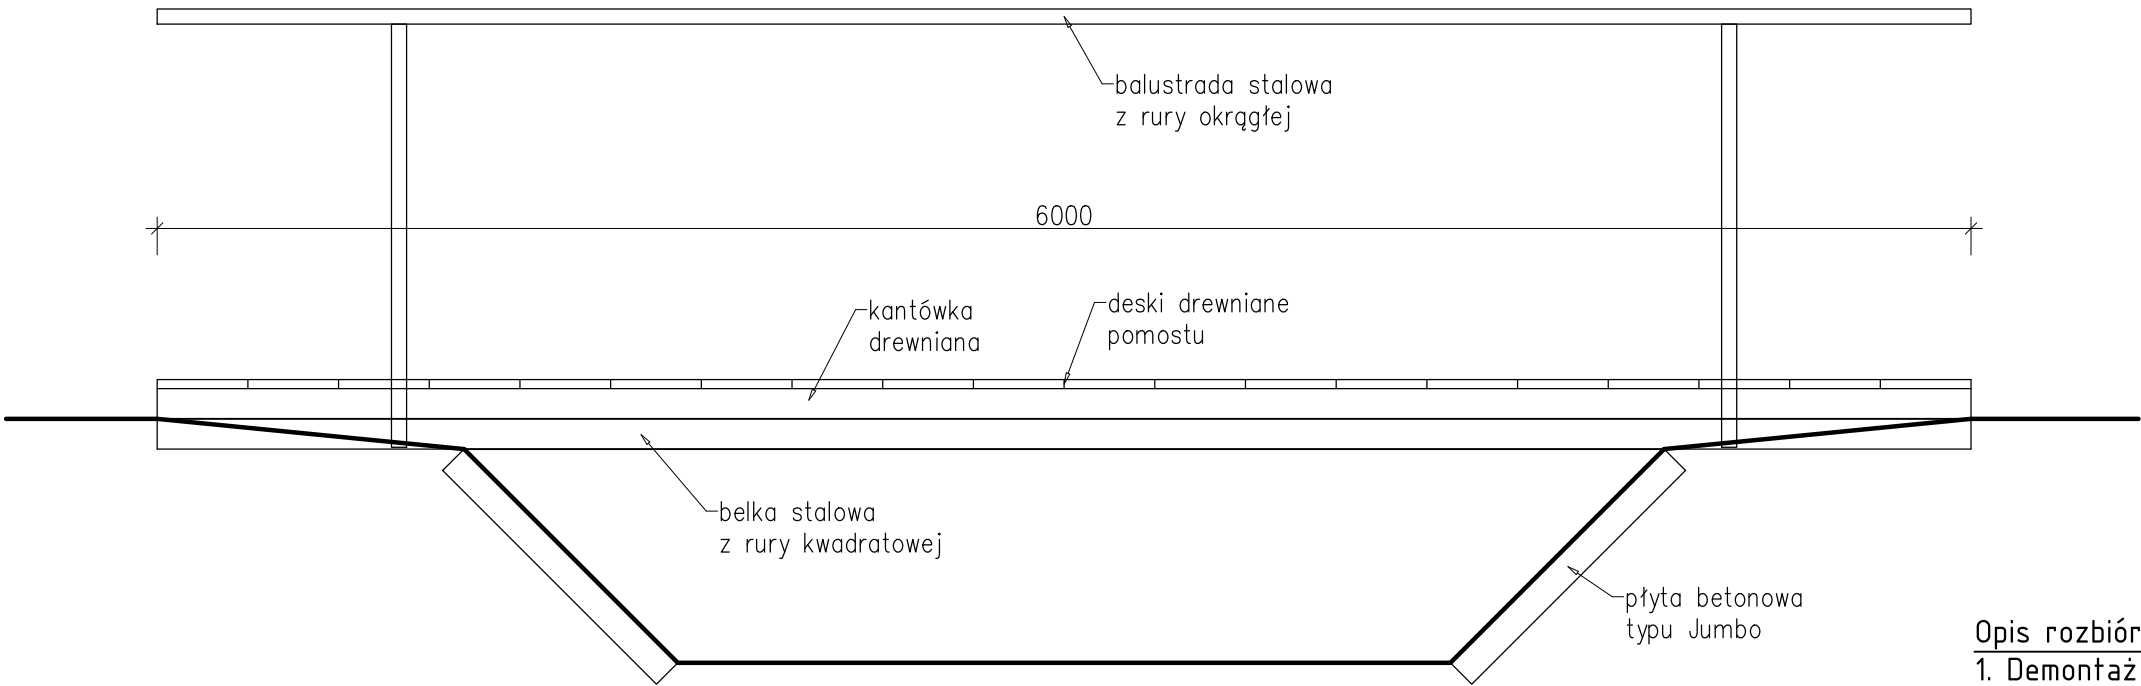
- Opis rozbiórki kładek:
1. Demontaż balustrady stalowej.
 2. Demontaż desek pomostu.
 3. Demontaż podłuznic z kantówek drewnianych.
 4. Demontaż stalowych belek nośnych.
 5. Demontaż płyt betonowych.
 6. Wywóz i utylizacja materiałów.
 7. Porządkowanie terenu.
