INWENTARYZACJA ZADRZEWIENIA

Nazwa: **„ROZBUDOWA UL. LIPOWSKIEJ W USTRONIU NA ODCINKU OD UL. SZKOLNEJ DO UL. LEŚNEJ”**

INWENTARYZACJA ZADRZEWIENIA
na potrzeby opracowania dokumentacji projektowej:
"Rozbudowa ul. Lipowskiej w Ustroniu,
na odcinku od ul. Szkolnej do ul. Leśnej"

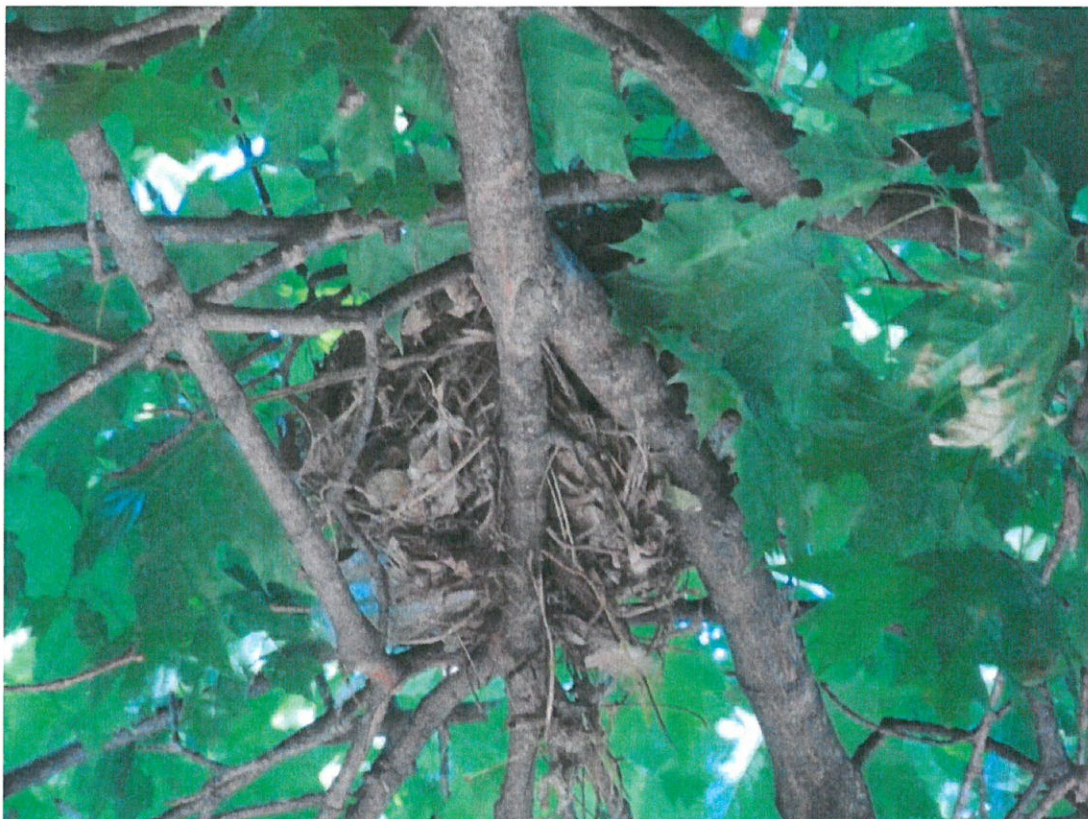
Na podstawie przeprowadzonej wizji terenowej, w lipcu 2019 roku, w obszarze opracowania stwierdzono jedno niezasiedlone gniazdo ptasie na obiekcie o numerze 44 - patrz zdjęcie poniżej.

zdj. 1. Niezasiedlone gniazdo ptasie na obiekcie nr 44.

38	<i>Fraxinus excelsior</i> , <i>Tilia cordata</i>	jesion wyniosły, lipa drobnolistna	385, Ustroń 0002	2 do 5	1 do 2	4 do 10	-	dobry / podrosty drzew - 10 pni; OBIEKT DO USUNIĘCIA	10
39	<i>Carpinus betulus</i>	grab pospolity	1516/10, Ustroń 0002	6	4	17,21	-	dobry / podrost drzewa - 2 pnie; OBIEKT DO USUNIĘCIA	2
40	<i>Syringa vulgaris</i>	lilak pospolity	960/4, Ustroń 0002	-	-	-	2	dobry / krzewy; OBIEKT DO USUNIĘCIA	-
41	<i>Picea abies</i>	świerk pospolity	960/3, Ustroń 0002	10	4	49	-	dobry / drzewo; OBIEKT DO USUNIĘCIA	1
42	<i>Picea abies</i>	świerk pospolity	960/3, Ustroń 0002	9	3	46	-	dobry / drzewo; OBIEKT DO USUNIĘCIA	1
43	<i>Quercus robur</i>	dąb szypułkowy	959/6, Ustroń 0002	14	8	88	-	dobry / drzewo; OBIEKT DO USUNIĘCIA	1
44	<i>Acer platanoides</i>	klon zwyczajny	954/7, Ustroń 0002	7	6	82	-	dobry / drzewo, niezasiedlone gniazdo ptasie - zdj 1; OBIEKT DO USUNIĘCIA	1
