Rada Osiedla Ustroń Polana

## PETYCJA

## Petycja w sprawie oczyszczenia koryta Suchego Potoku

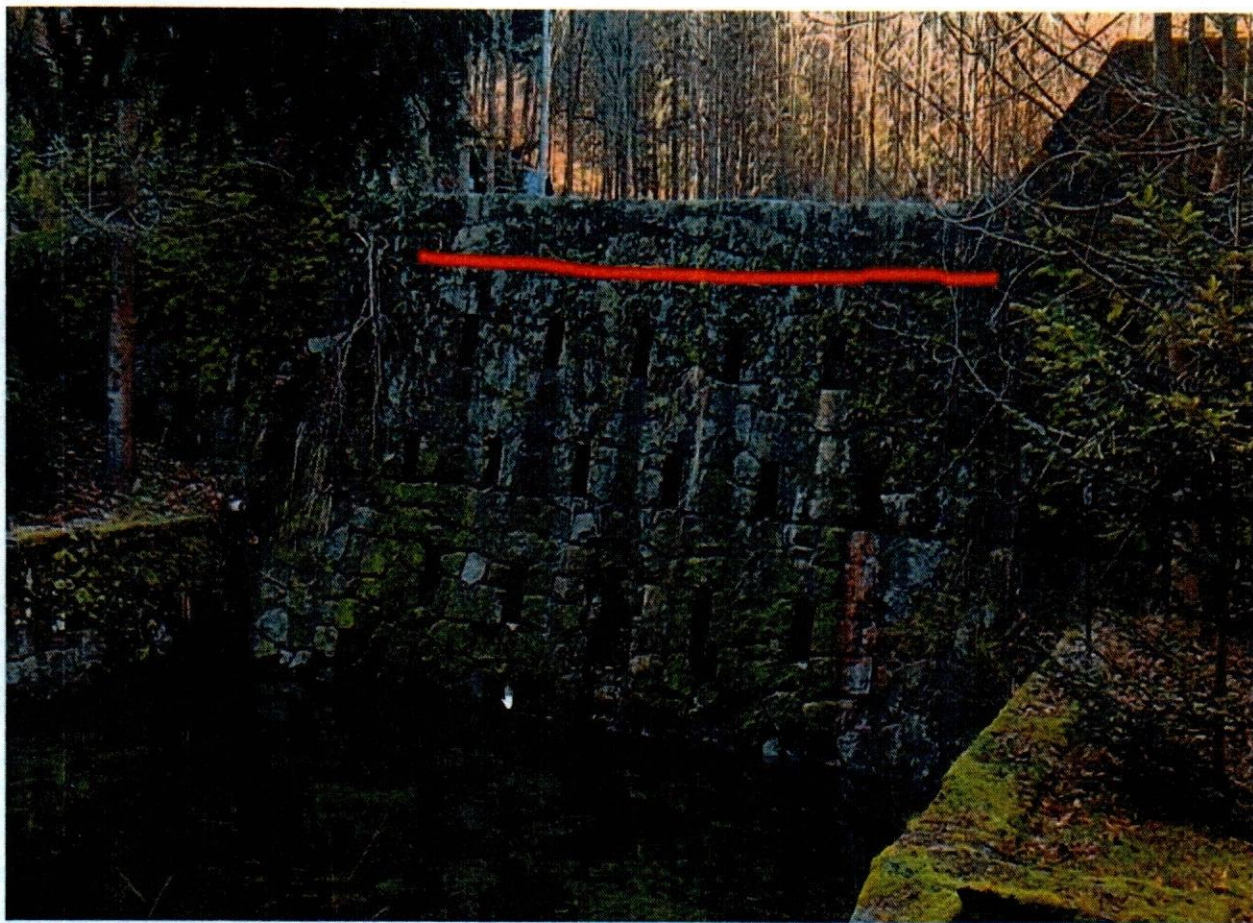
1. Podmyta i uszkodzona część dolna tamy. Czerwona linia to wysokość kamienia powyżej, która powoduje silny napór na konstrukcję.

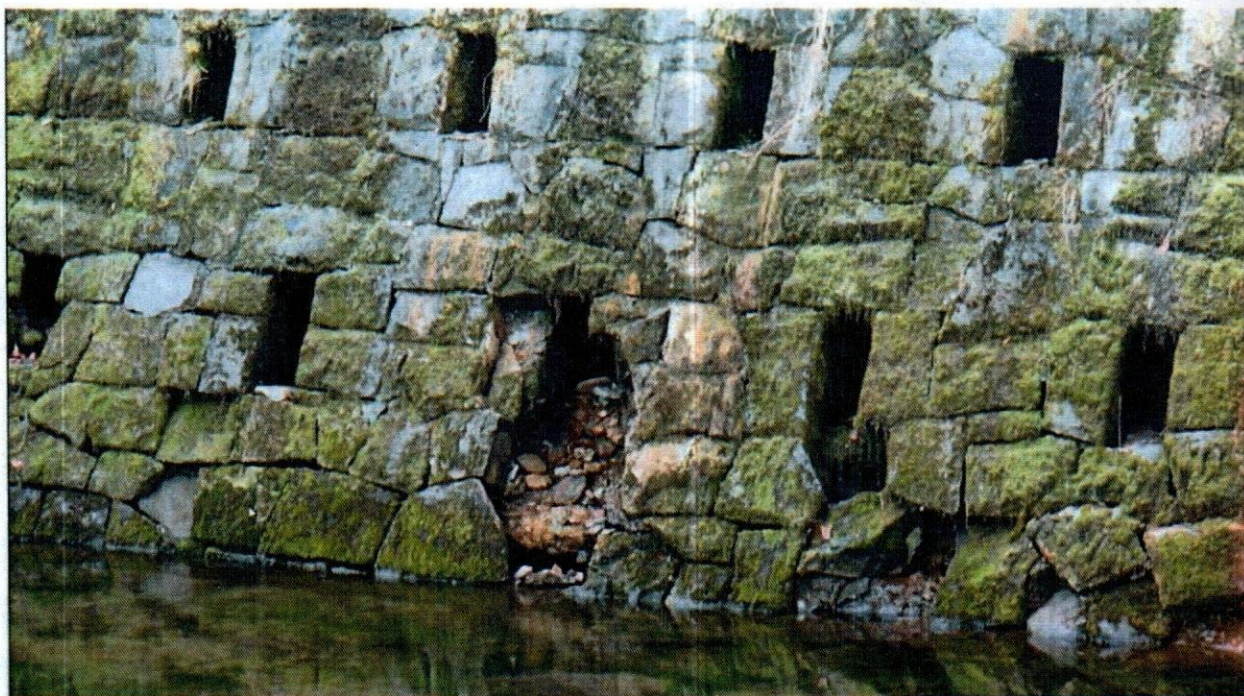
2.

Wyraźne uszkodzenia i ubytki w dolnej konstrukcji tamy.

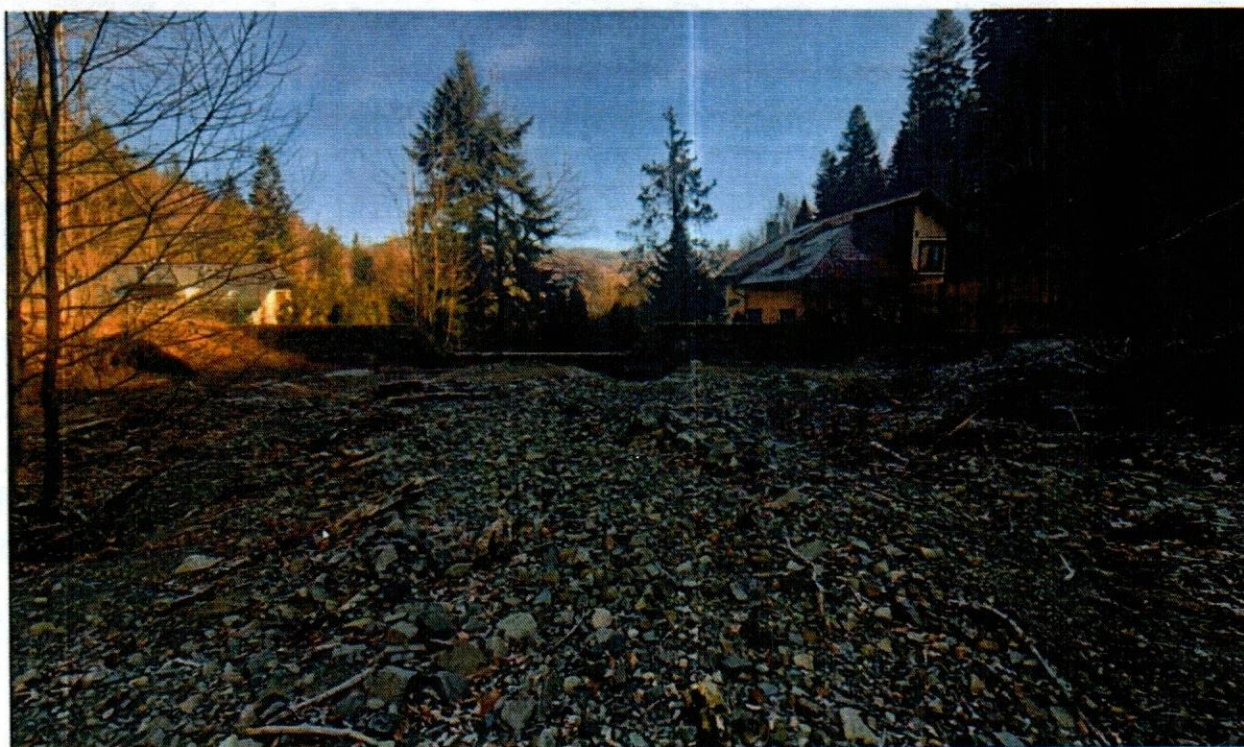
3. Masy kamienia, które zostały naniesione przez potok podczas ostatniej powodzi w 2024 roku – warstwa o wysokości 3-4 metry, powodująca napór na konstrukcję tamy i liczne pęknięcia.

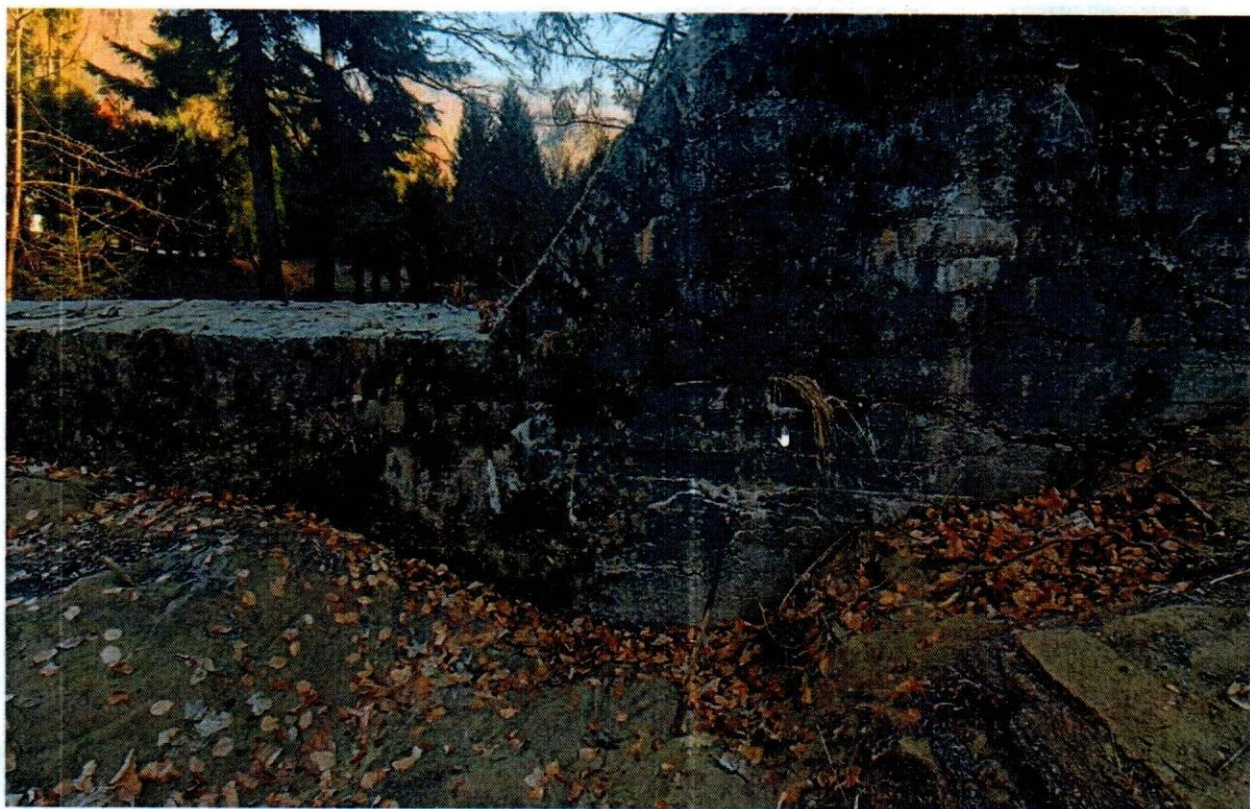
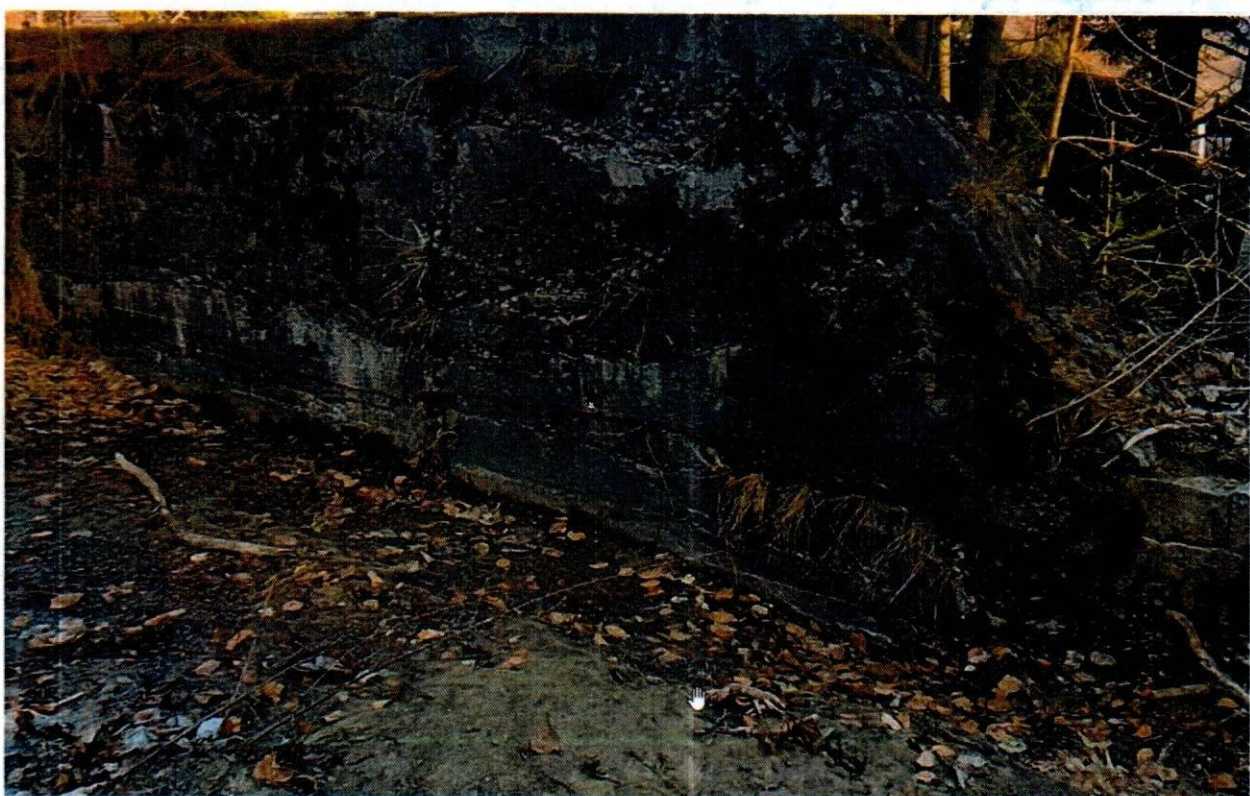
4.

części konstrukcji tamy.

Pęknięcia górnej
